# Restaurering av mängelgravar i Mark

2003-2006  
*Peter Nolbrant*

Miljö i Mark  
2006:3

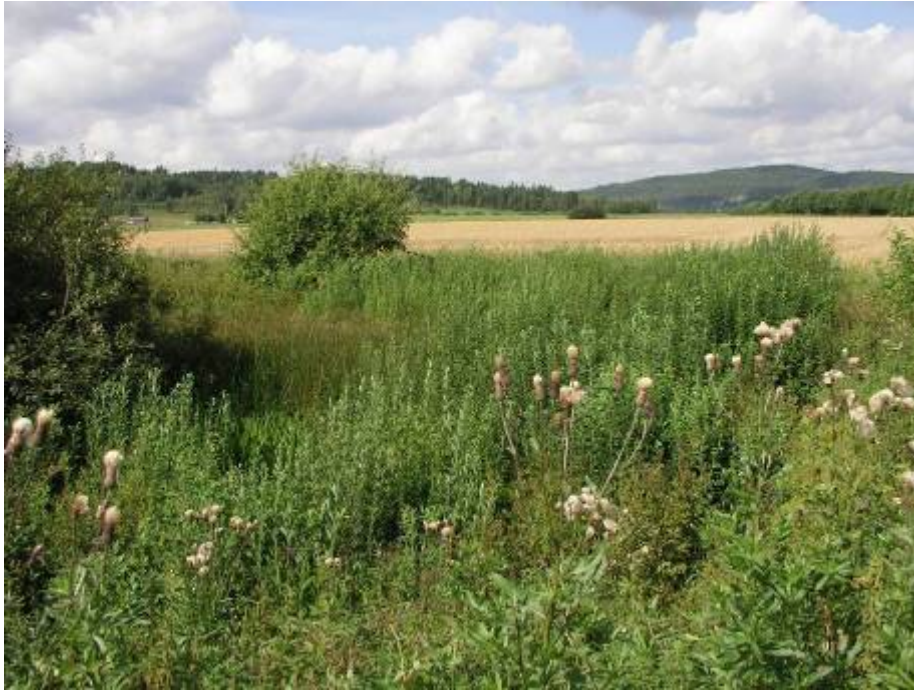
Gråvide har fått fäste runt lokalen och beskuggar vattnet i det närmaste helt och hållet. Lövet tillför mycket näring och organiskt material som bidrar till igenvuxningen. Vattenytan har till större delen vuxit igen med gungfly. Näringstillförseln från åkermarken göder vattnet ytterligare.

*Augusti 2004. Märgelgravens östra kant sedd från söder. Videt har röjts men skott skjuter snabbt i höjden.*

**A.** Gråvidet i lokalen röjs under vintern när isen bär. En viss del av videt kan lämnas så att det fortfarande finns för amfibier och fåglar.

**B.** Följande grävarbeten, som är en engångsåtgärd, bör göras under perioden augusti-februari som följer efter röjningen

1. Det kapade gråvidet tas bort med rötterna runt lokalen. Övriga arter av buskar eller träd sparas.
2. Gungfly i vattnet och längs kanterna tas bort från södra, östra och norra sidan så långt grävskepans sticka når. Där det förekommer våtmarksvegetation längs strandkanten bör den om möjligt sparas förutsatt att det inte är utskjutande gungfly.

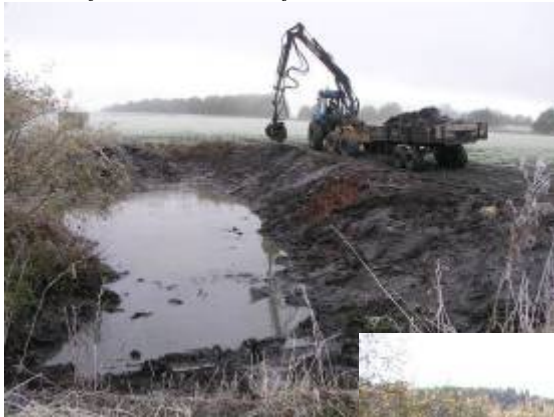
*19 oktober 2005 sker grävning av Anders Larsson, Istorp med en skotare försedd med skopa och kärra. För att kunna arbeta fick vatten pumpas ut ur märgelgraven.*

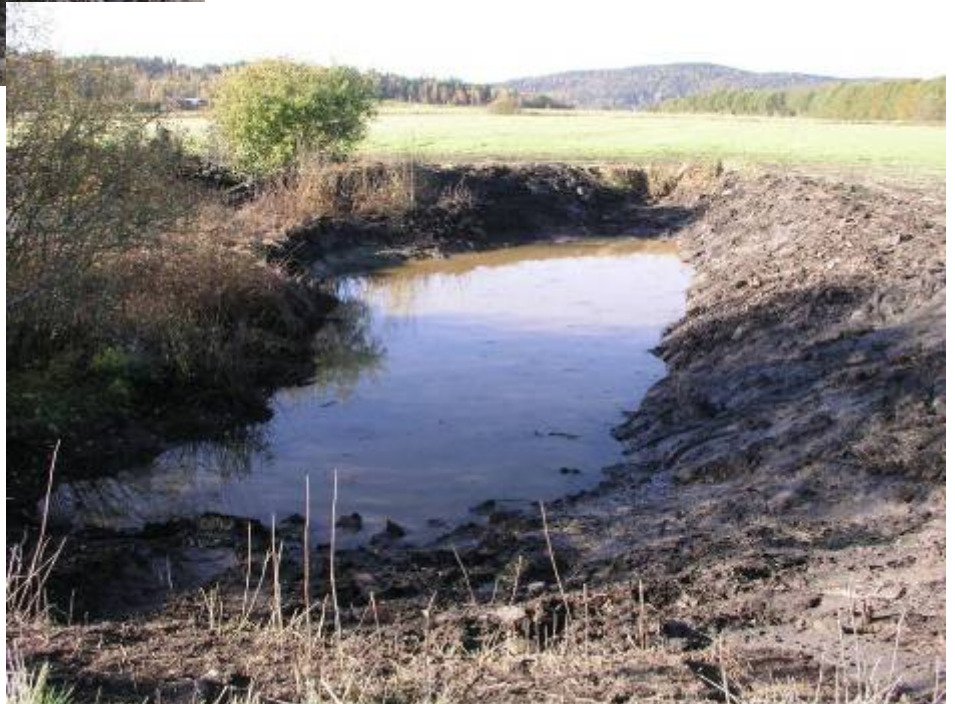
*Till höger ses märgelgraven från samma vinkel som ovan när arbetet avslutats.*

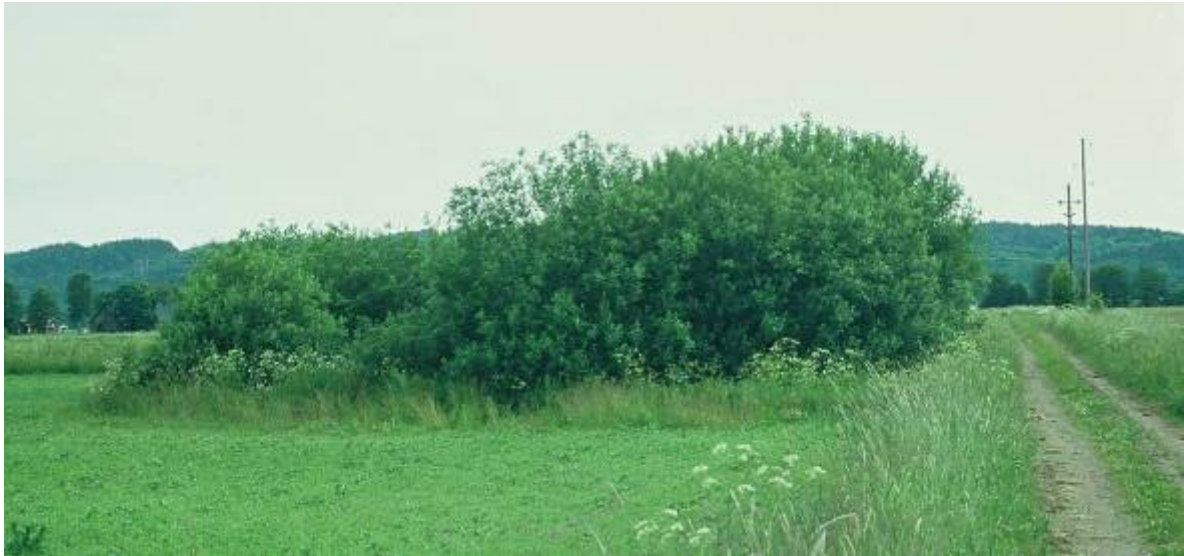
Gråvide har fått fäste runt lokalen och beskuggar vattnet i det närmaste helt och hållet. Lövet tillför mycket näring och organiskt material som bidrar till igenväxningen. Vattenytan växer igen med gungfly. Näringstillförseln från åkermarken göder vattnet ytterligare. Större vattensalamander kommer på grund av ingeväxningen med tiden att försvinna från lokalen.

*Märgelgraven sedd från sydväst 2001. Den är kraftigt igenvuxen av gråvide.*

**A.** Gråvidet som kantar stränderna tas bort utom i märgelgravens kant mot vägen (se karta). 1-2 buskar med gråvide kan eventuellt sparas längs stränderna som skydd för fågel, amfibier mm. Övriga arter av buskar/träd bör sparas som skydd. Åtgärden görs genom kapning av buskarna då vattnet är fruset och isen bär.

**B.** Nästföljande höst (1 oktober till 15 mars) lyfts så mycket som möjligt av det kapade gråvidets rötter bort med skopa utom i området som ligger mot vägen. Gungfly i vattnet och längs kanterna tas samtidigt bort med skopa. Löst organiskt material tas om möjligt bort längs kanterna och i vattnet. Befintlig våtmarksvegetation längs strandkanterna sparas där det är möjligt. Ingen grävning bland stenar, i marken eller på botten ska göras i övrigt. Grävarbetet bör göras inom perioden 1 oktober till 15 mars.

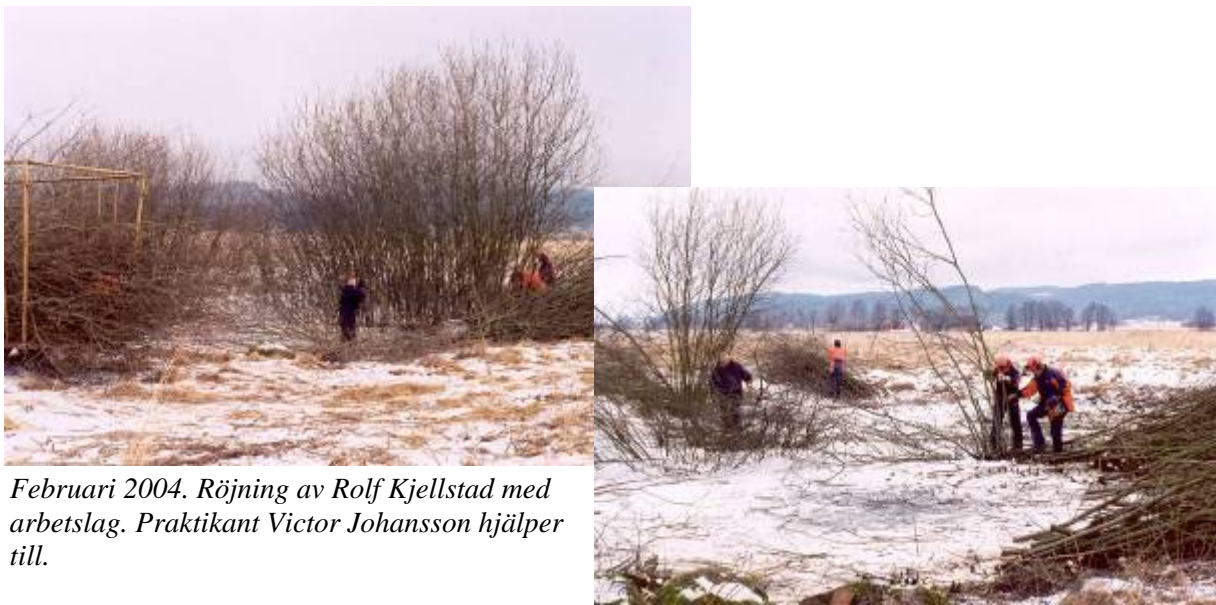
*Februari 2004. Rövning av Rolf Kjellstad med arbetslag. Praktikant Victor Johansson hjälper till.*

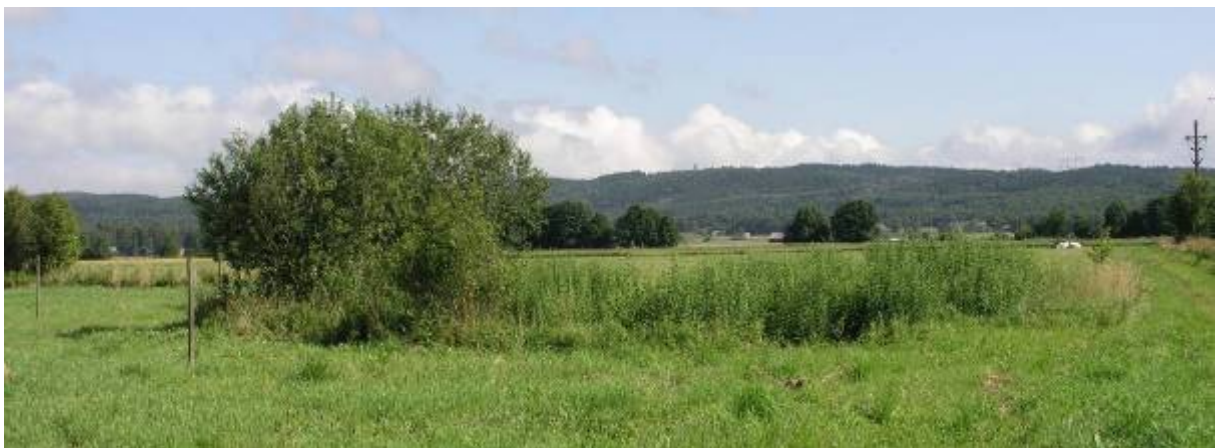
*Augusti 2004. Det röjda videt skjuter nya skott. En bruknings- och sprutningsfri kantzon har markerats med stolpar på ett avstånd av 6 meter från vattenspegeln.*

**C.** En bruknings- och sprutningsfri skyddszon på minst 6 meter till märgelgravens vattenspiegel bör finnas.

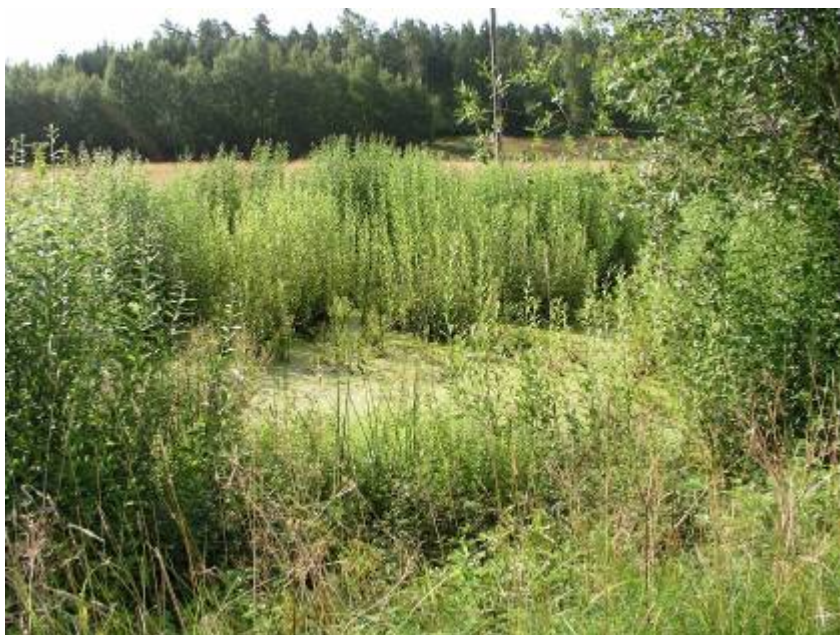
*Augusti 2004. Ett kraftigt uppslag av vide sker på den röjda ytan.*

**E.** Ny röjning av sly och rensning av vattenytan kan behöva göras efter något år.

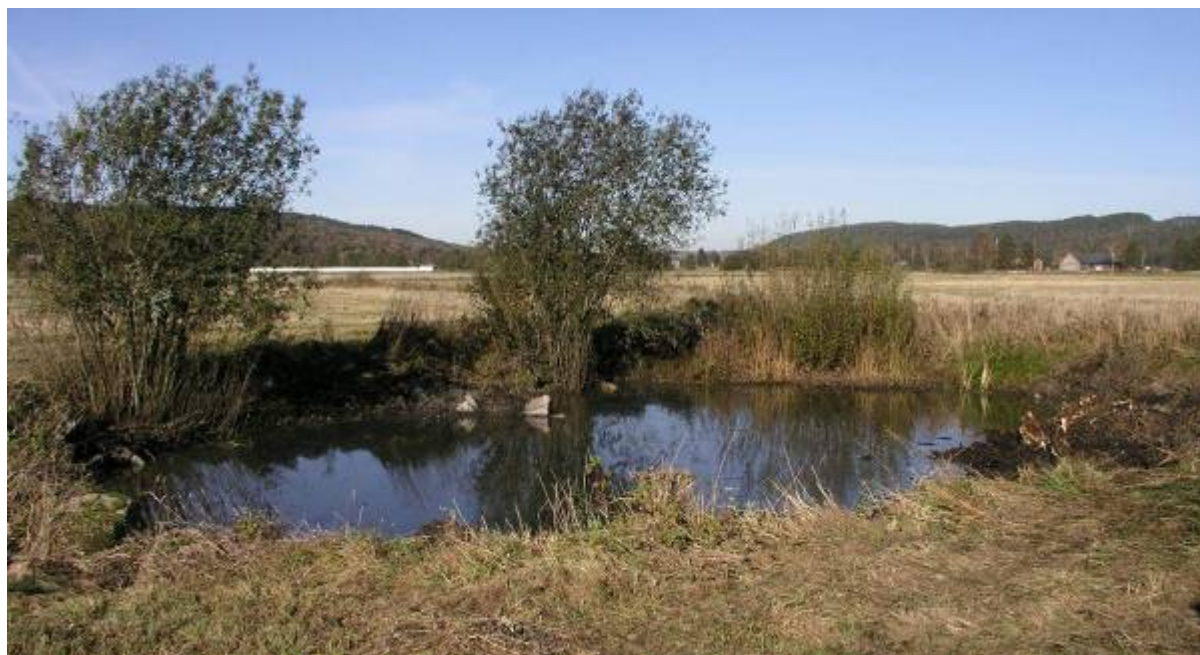
*19 oktober 2005. Bortgrävning av gungfly och viderötter och arbetet har avslutats. Märgelgraven sedd från söder.*

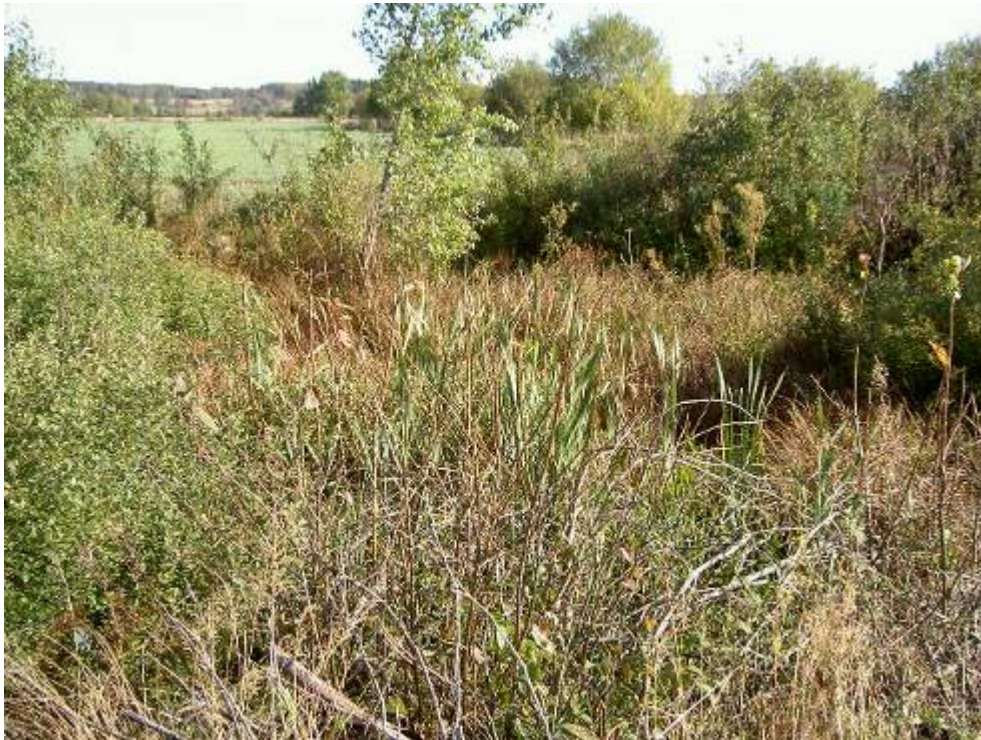
Den lilla kvarvarande vattenspegeln kommer inom en snar framtid att växa igen.

*Augusti 2003. Ytan är helt igenvuxen av gungfly av främst starr. En mindre vattenspegel med kaveldun finns i förgrunden.*

1. Buskar som står längs västra kanten tas bort med rötterna. Grenar som ligger i vattnet tas bort.
2. Gungfly i grävs bort enligt bifogad karta. Vid grävningen bör stranden göras så att vissa långgrunda partier uppstår.

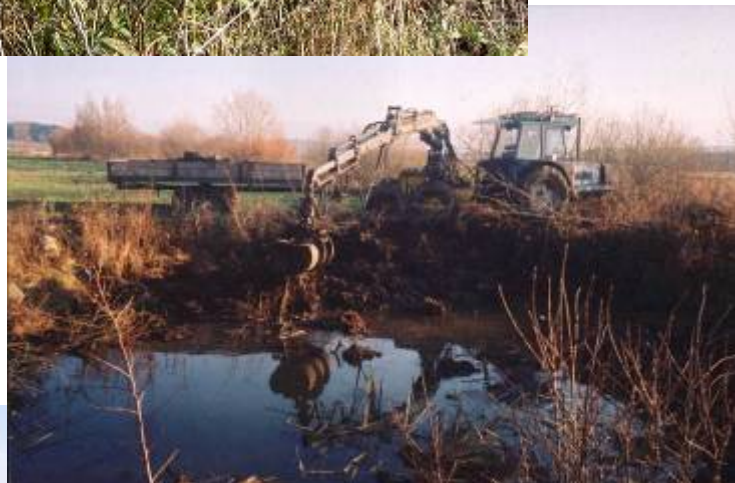
*Oktober 2003. Gungflyet grävs bort och vattnet fördjupas.*

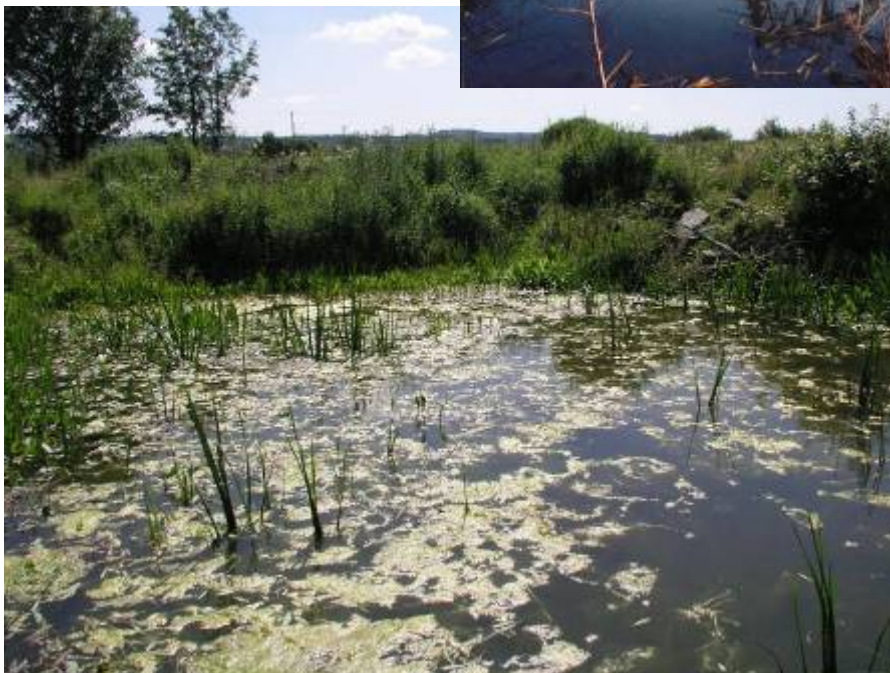
*Juli 2004. En våtmarksvegetation av svalting, stor igelknopp och mannagräs mm har snabbt etablerat sig längs kanterna. Övergödningssymptom syns genom kraftig tillväxt av trådalger. Kaveldun växer med enstaka plantor ute i vattnet, vilket kan innebära riks för igenväxning i framtiden.*

**D.** Vid behov bör uppföljande rensningar av utväxande eller fritt flytande gungflyn göras. Kompletterande röjning av buskar bör också göras vid behov.

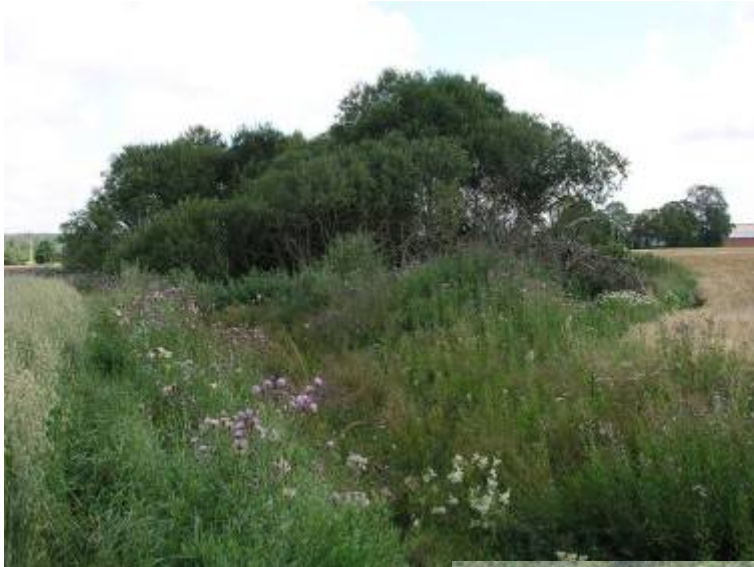
Märgelgravens kanter växer igen av träd och buskar vilka beskuggar vattenytan och stränderna. Detta försämrar för våtmarksväxter, småkryp och groddjur. En försiktig öppning i söder kan förbättra förutsättningarna betydligt.

*Augusti 2004. Märgelgraven sedd från sydväst. Rökning har skett i hitre ändan under vintern.*

*Augusti 2004. Den röjda delen av märgelgraven sett från söder. Mycket skott skjuter från de röjda videt.*

**A.** Träd och buskar röjs bort i den södra delen upp till den inbuktning som finns på den östra stranden. Detta kan snabbt förbättra förutsättningarna för småkryp, groddjur och våtmarksväxter. Eventuellt kan man med grävmaskin försöka gräva bort rötter och samtidigt fördjupa vattnet i den södra delen om det skulle behövas.

**B.** Røjning av uppslag görs åtminstone två respektive fyra år efter den första åtgärden.

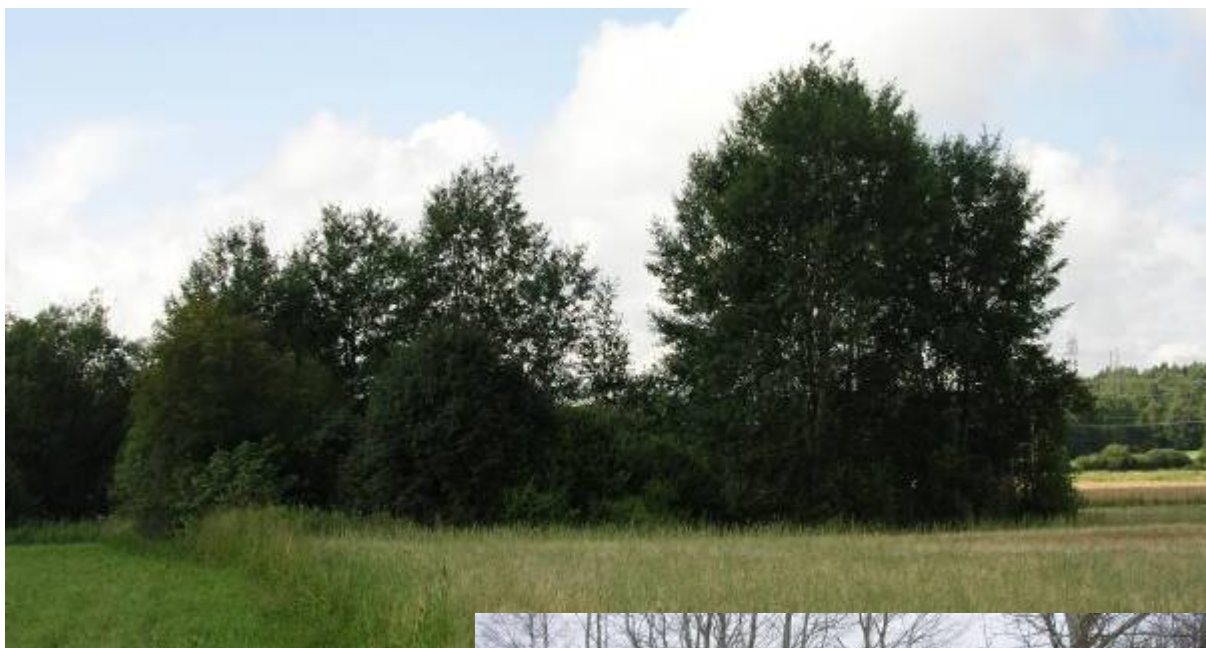
Detta är en mindre märgelgrav som är kraftigt igenvuxen av gungfly, men som fortfarande håller en liten vattenspegel. Kanterna är igenvuxna av vide, asp mm.

*Augusti 2004. Märgelgraven sedd från nordost.*

**B.** Gungfly grävs bort i hela märgelgraven. Djupaste parti skapas i söder (ca 1 m). I norr skapas en mer långgrund strand. Övriga stränder görs inte alltför branta (ca 1:2). Grävarbeten bör göras under perioden augusti-februari.

**C.** Viss rökning av uppslag kommer troligen behöva göras återkommande längs den södra och sydvästra stranden. Rökning görs under växtsäsongen åtminstone två respektive fyra år efter den första rökningen

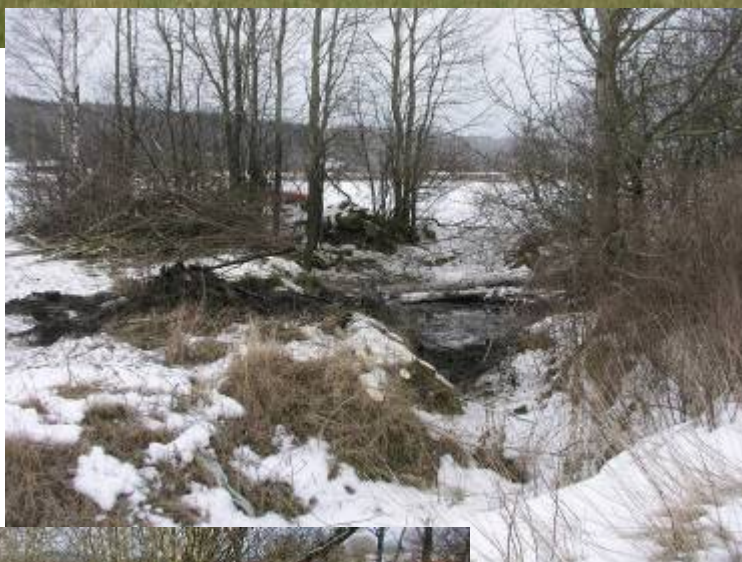
*Februari 2006. Asparna är avverkade längs södra kanten.*

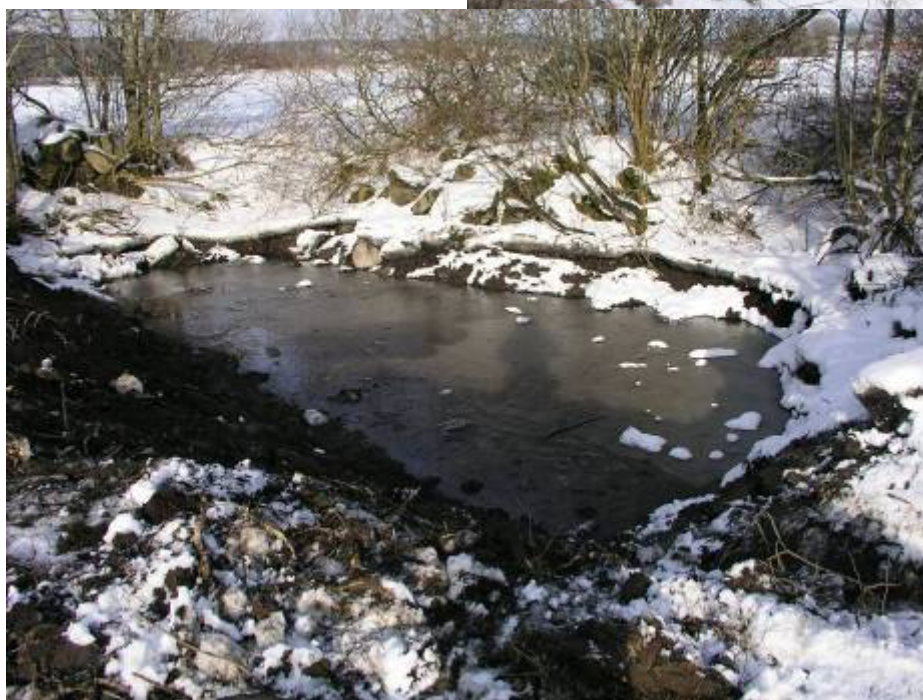
*Februari 2006. Bortgrävning av gungfly och fördjupning av vattnet har gjorts. Sett från söder.*

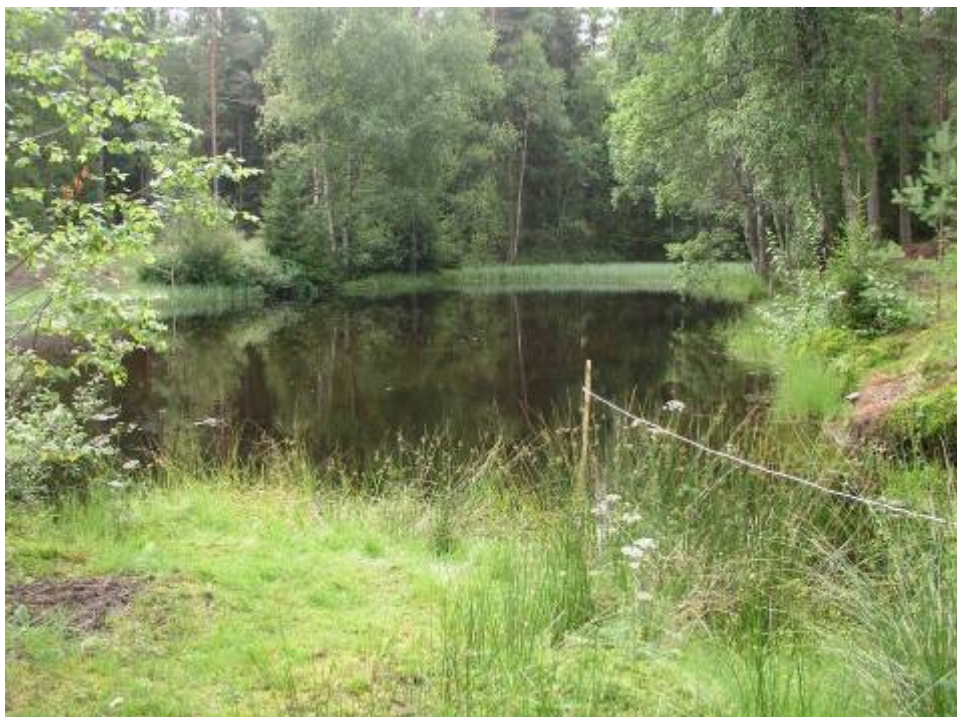
*Augusti 2004.  
Dammen sedd från  
norr och med  
dämnet till höger i  
förgrunden. Bilden  
är tagen före  
åtgärd. Ingen bild  
är ännu tagen efter  
det att åtgärden är  
gjord.*

B. Vide mm röjs regelbundet längs östra och norra stranden.

C. Bete sker längs stränderna i öster och norr.
