**KULTURHISTORISK BYGGNADSINVENTERING
NR: 32**

MARKS KOMMUN

**SOCKNARNA FOTSKÅL, HAJOM OCH
HYSSNA**

ETAPP III

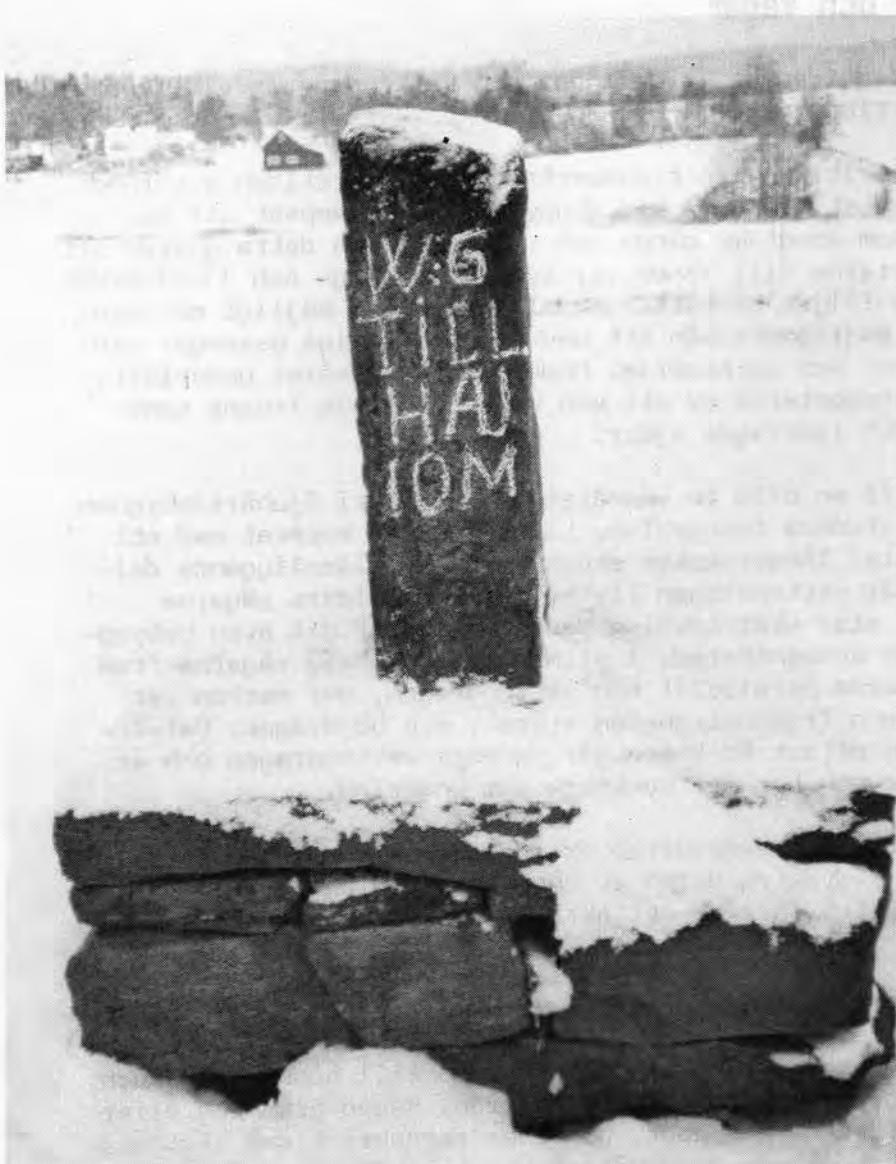
Vägvisarsten vid Fotskäls kyrka. Alla vägvisarstenar är skyddade enligt formminneslagen. Foto Fotskäls Hembygdsförening 1985.

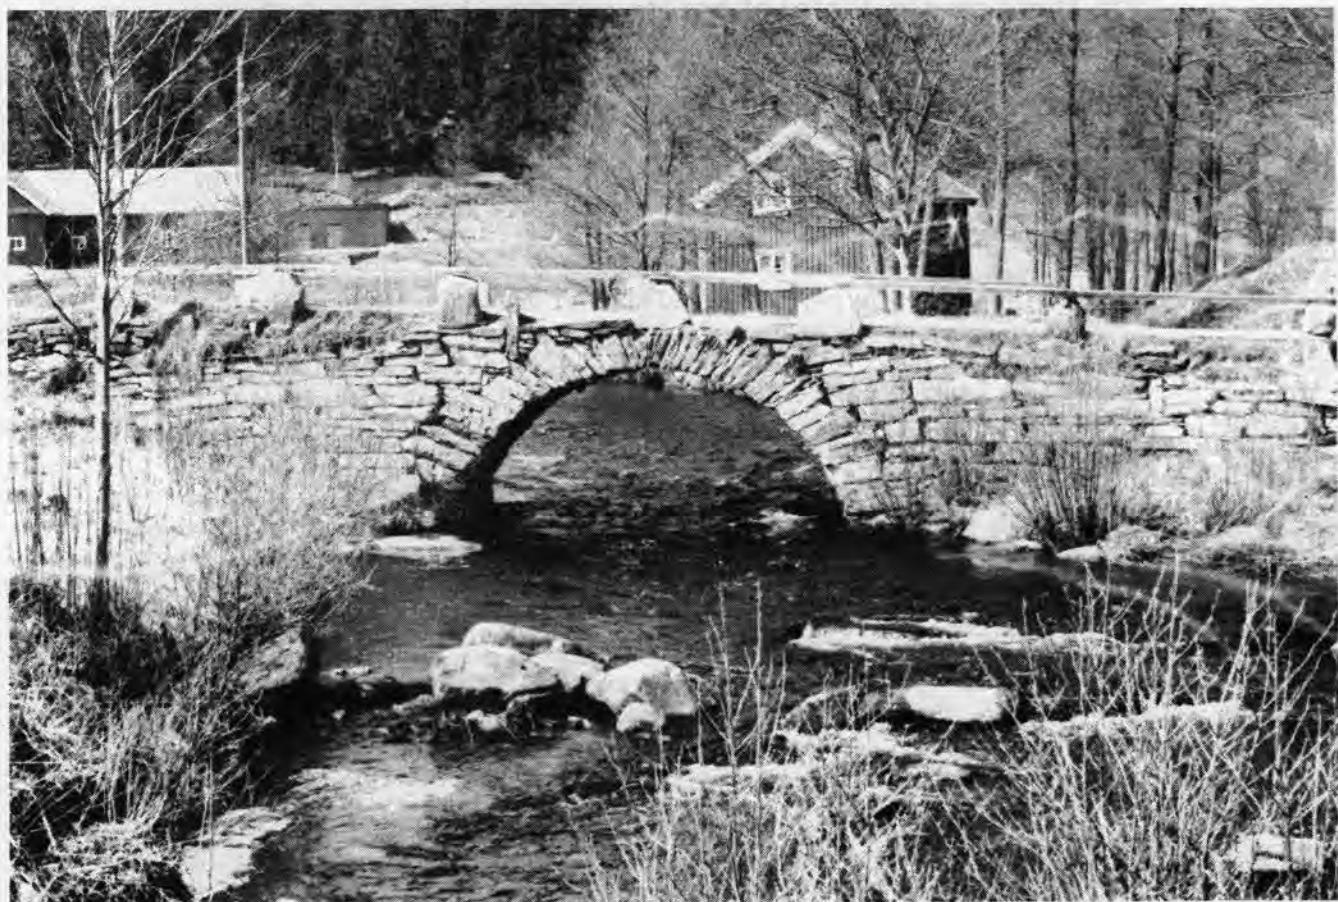
Stenvalvbro vid Hyssna g:a kyrka.

I länsmuseets broinventering finns två stenvalvbroar upptagna. De är klassade i gruppen I B. Vid Hedån (Enån) väster om Gravared finns en karakteristisk sentida stenvalvbro med segmentbåge och jämnhuggna block. Brons ursprungliga räcken är ersatta med moderna. Över Hedån finns även en liten stenvalvbro med två spann. Den är fogstrucken och uppförd i såväl råhuggen som natursten.

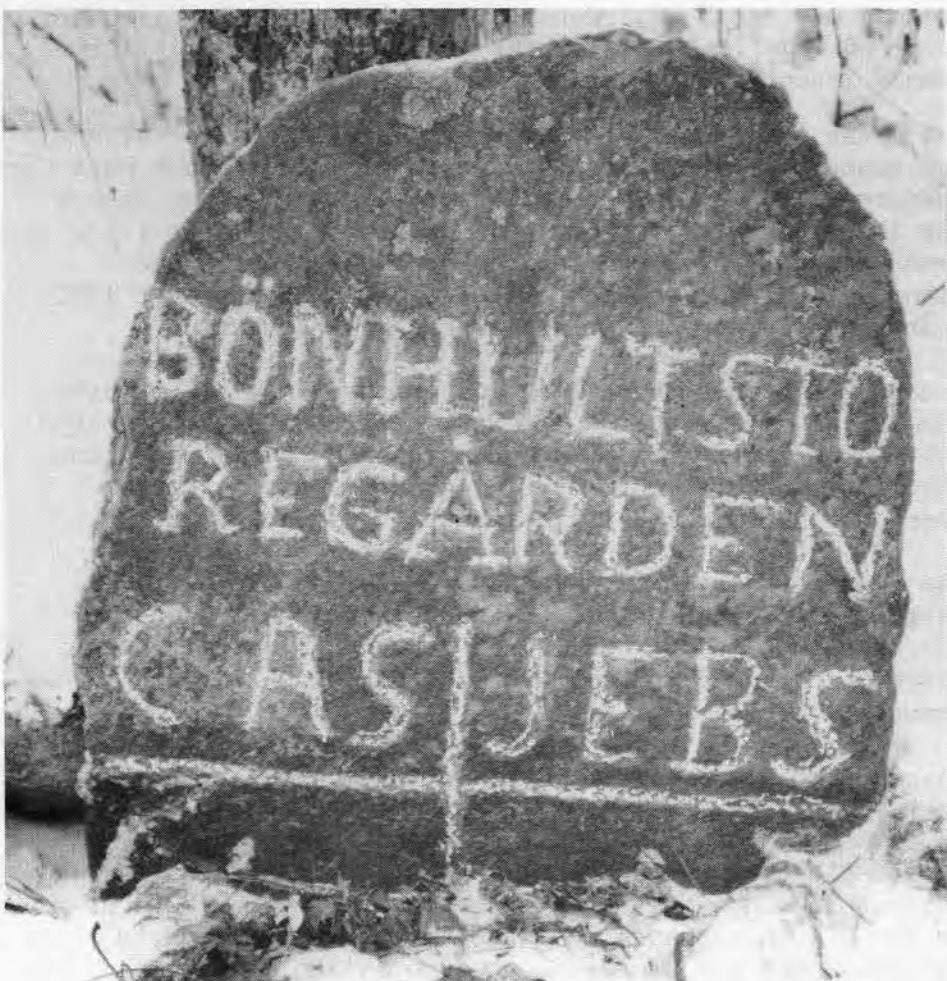
"Grusningssten", markerade gårdarnas olika väg-
underhållssträckor. Foto Fotskäls Hembygdsförening
1985.

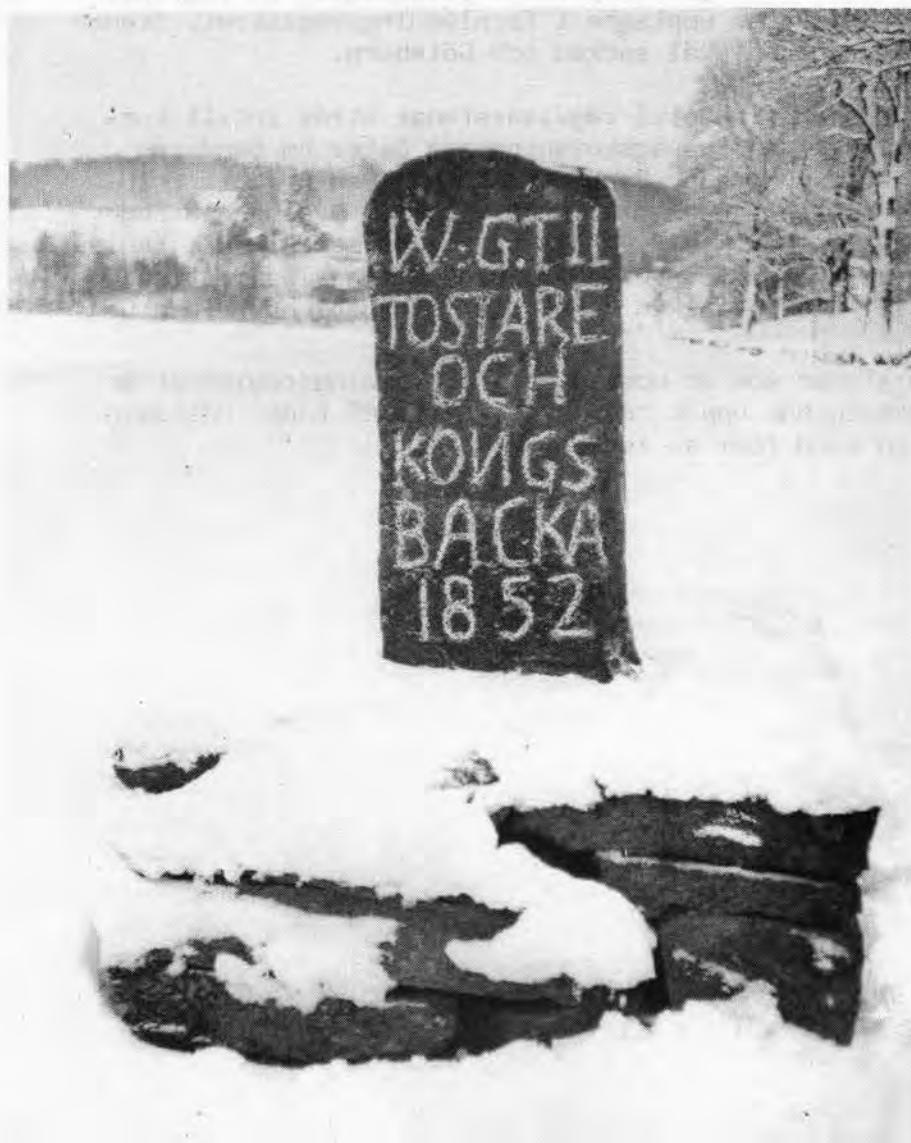
Vägvisarsten vid Fotskäls kyrka. Fornlämning nr 8.
Foto Fotskäls Hembygdsförening 1985.

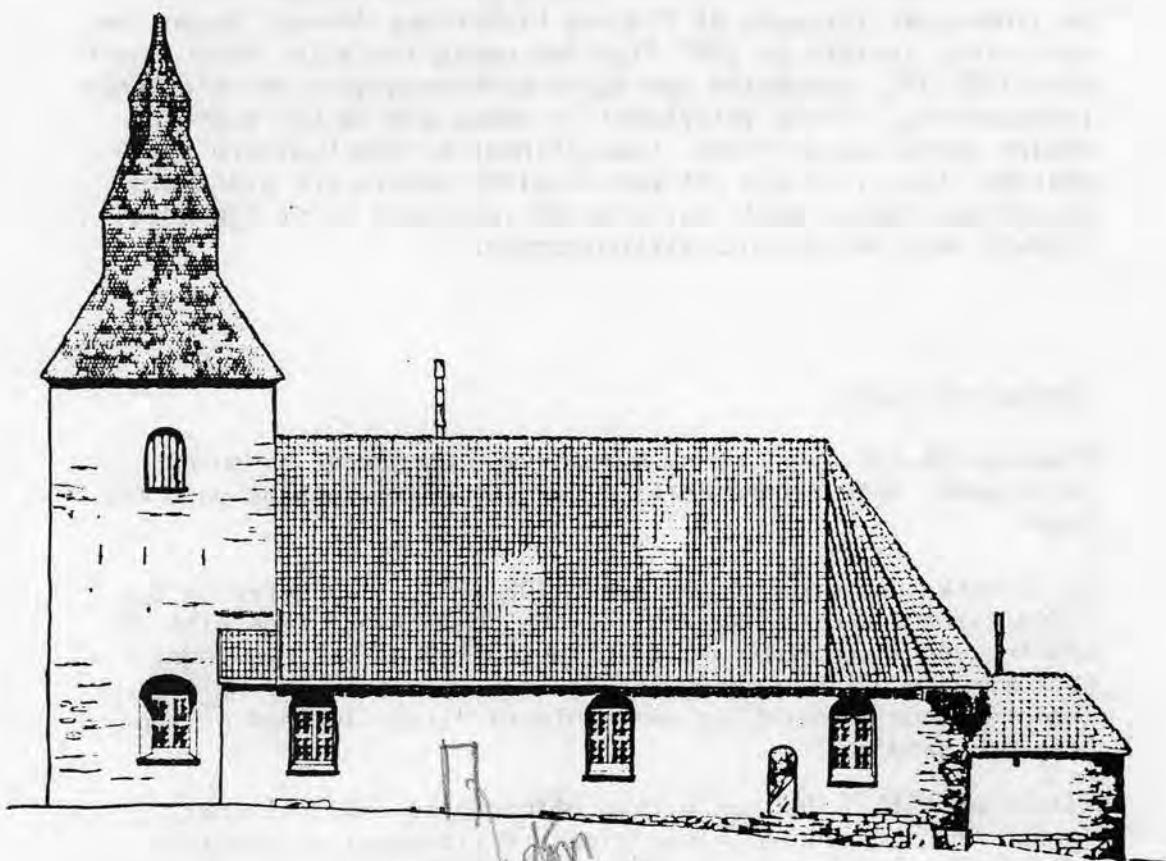
Hyssna g:a kyrka. Uppmätningsritning utförd av Hjalmar Hammarling omkr. 1908.

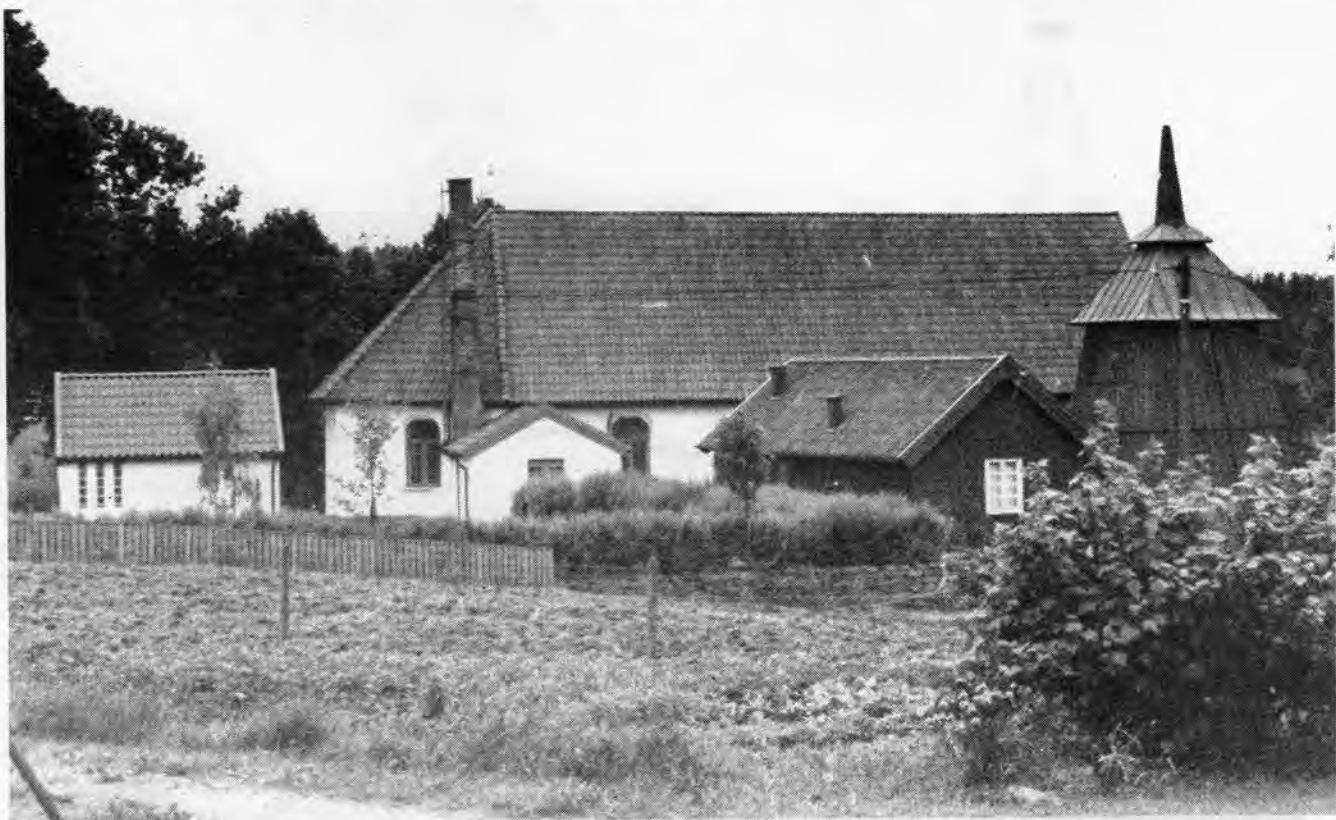
Hajoms kyrka.

Hajoms kyrka är belägen i Hajoms kyrkby i östra utkanten av Surtans dalgång. Kyrkan är till sina äldsta delar från medeltiden men av denna byggnad kvarstår idag endast den södra långväggen. Kyrkan omnämns i äldre handligar på 1300-talet. Den har en sannolikt romansk kärna, vilken utökades under gotisk tid med ett tresidigt avslutat kor.

Byggnaden har genomgått ett flertal om- och tillbyggnader samt restaureringar men det skriftliga materialet härom är knapphändigt. Någon gång mellan 1685-1774 lär dock kyrkans innertak ha lagts om. Taket målades år 1775 av Varbergskonstnären Henrik Wibäck. Som förebild till de sex medaljongerna med motiv från Jesu liv lär Wibäck ha använt äldre kopparstick.

Hajoms kyrka har förblivit tornlös. Den klockstapel som återfinns strax intill den norra långväggen är uppförd år 1683. Stapeln som är uppförd i trä är brunmålad.

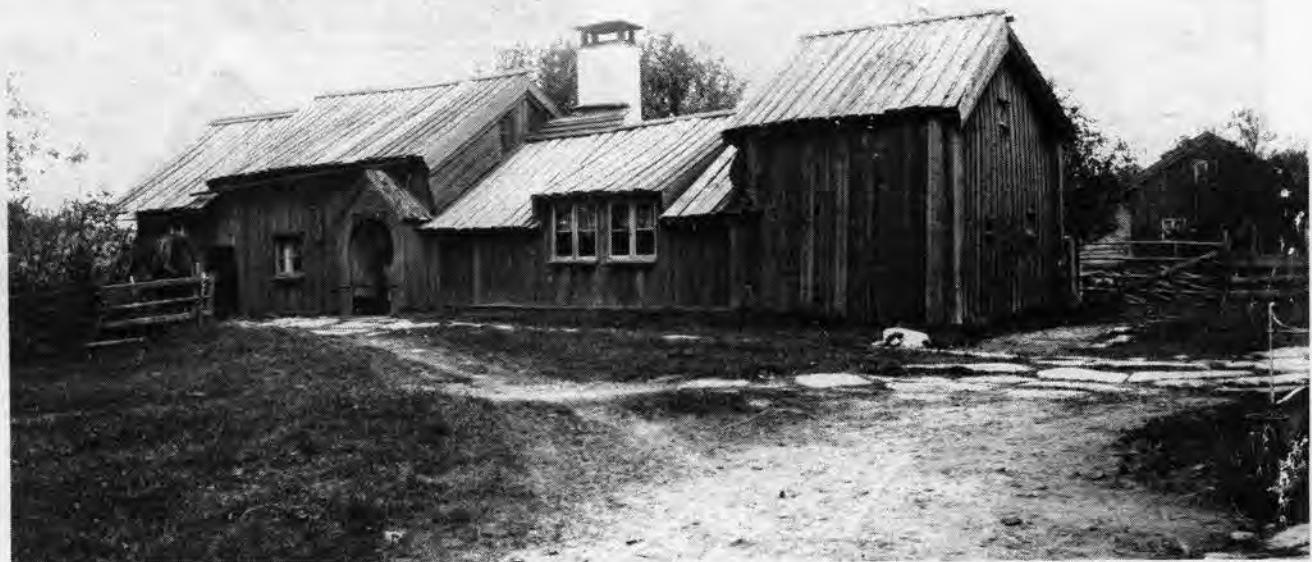
Sydgötskt hus i Torps by, Hyssna sn. Foto S Welin 1894 Skaraborgs länmuseum A 55131.

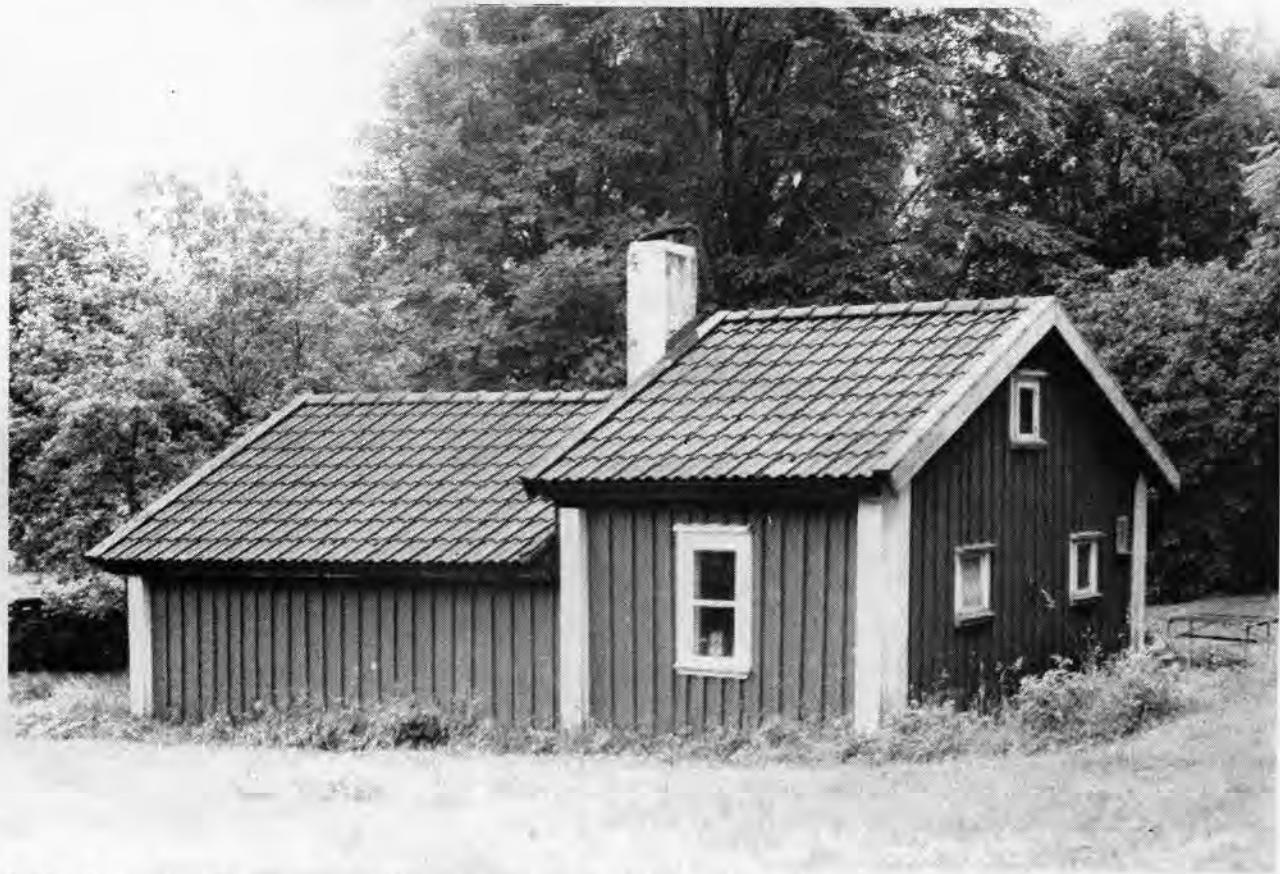
Kulla Annas ryggåsstuga i Mällby, Hajom sn, är ett exempel på stuga med endast ett högloft.

De ovan beskrivna stugorna har haft loft i vardera ändan och är således symmetriska. Det finns emellertid även osymmetriska sydgötiska hus som endast har ett högloft. Dessa är i större utsträckning bevarade intill våra dagar. Under 1800-talet tycks denna byggnadstyp huvudsakligen blivit använd vid småbruk och torpboställen och de ter sig vanligen inte heller så ålderdomliga. Kulla Annas ryggåsstuga i Mällby i Hajoms socken är ett bevarat exempel på detta.

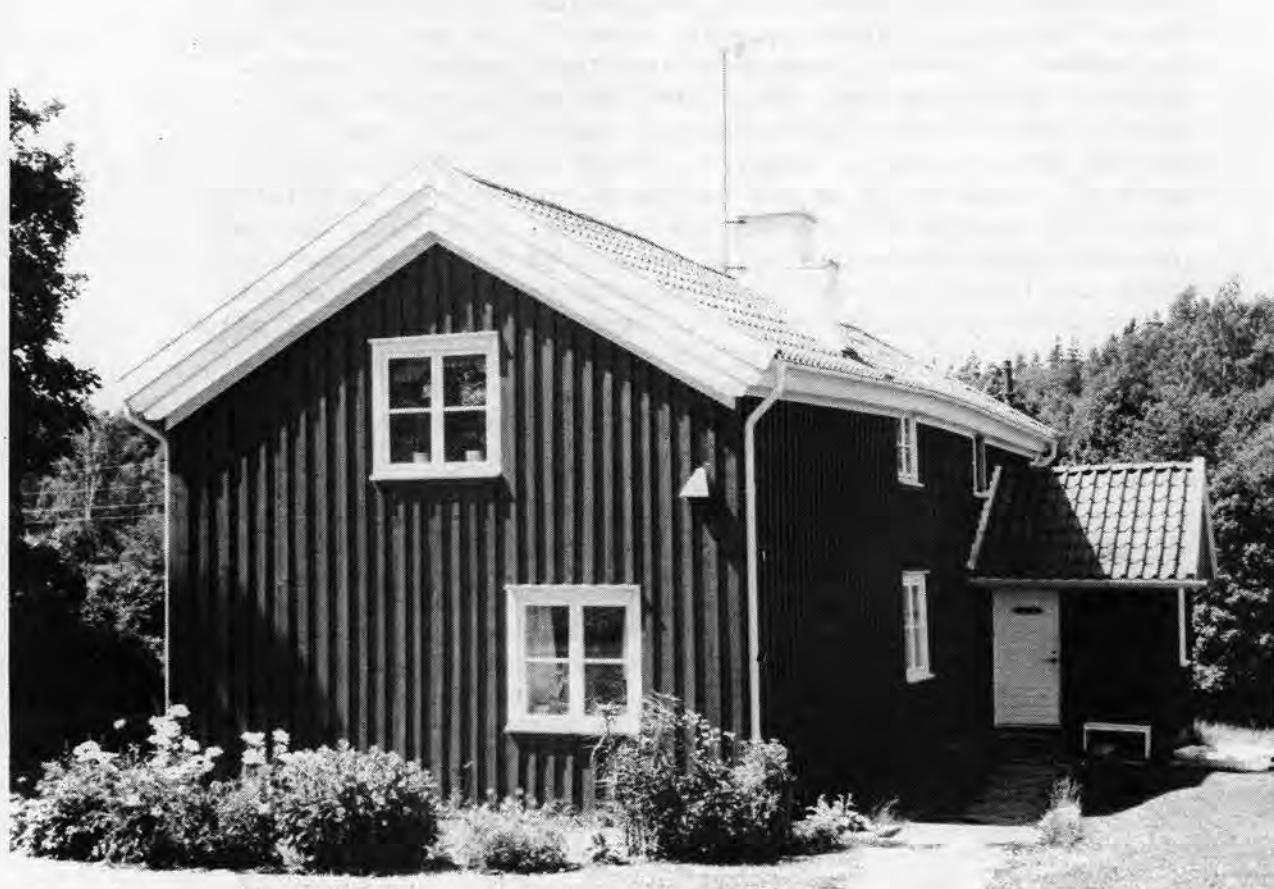
Långloftstuga från slutet av 1700-talet, Smedsgården i Melltorp, Hyssna sn.

Det sydgötiska huset eller högloftstugan som den också kallas blev så småningom förändrad till en en och en halv- eller tvåvåningslänga med enhetlig yttre takhöjd. Detta tillgick så att ryggåsstugan förhöjdes i nivå med högloften. Hustypen kallas långloftsstuga, där ordet långloft syftar på att vindsloftet sträcker sig över hela husets längd.

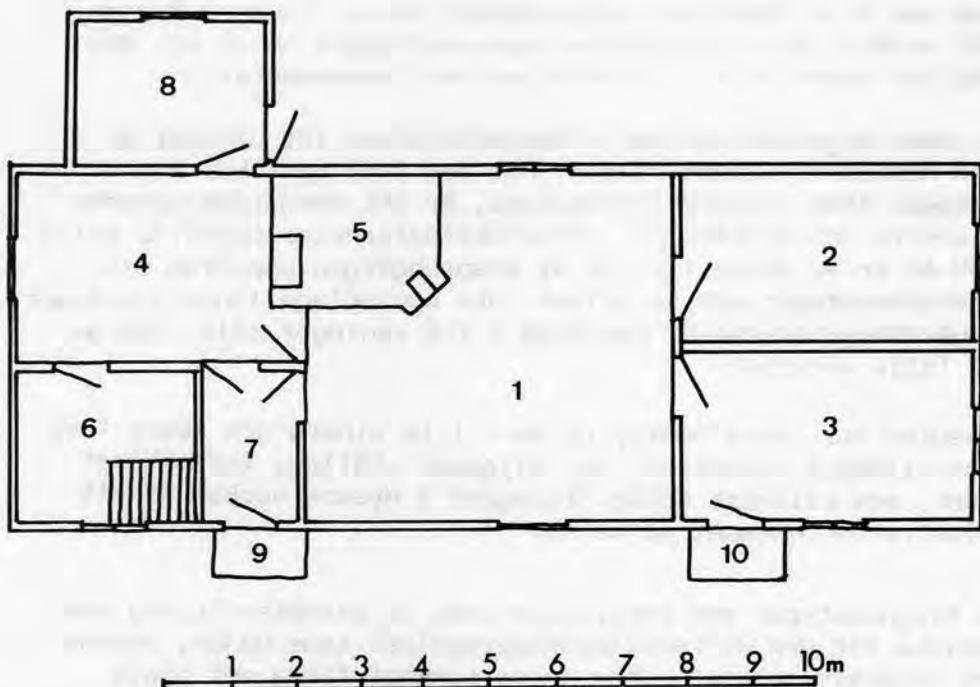
Planritning av Smedsgården, Melltorp, Hyssna sn. 1."Inne" eller salen 2. "Framkammaren" 3. "Trappakammaren" 4. Köket 5. Spismuren 6. Skafferiet, förr kallat "köwe" (enkel skrubb) 7. Förstuga 8. "Köksskonken" 9. "Inneskonken" 10. "Kammerskonken". Ur Hyssna, en socken i Mark, Hugo Johansson.

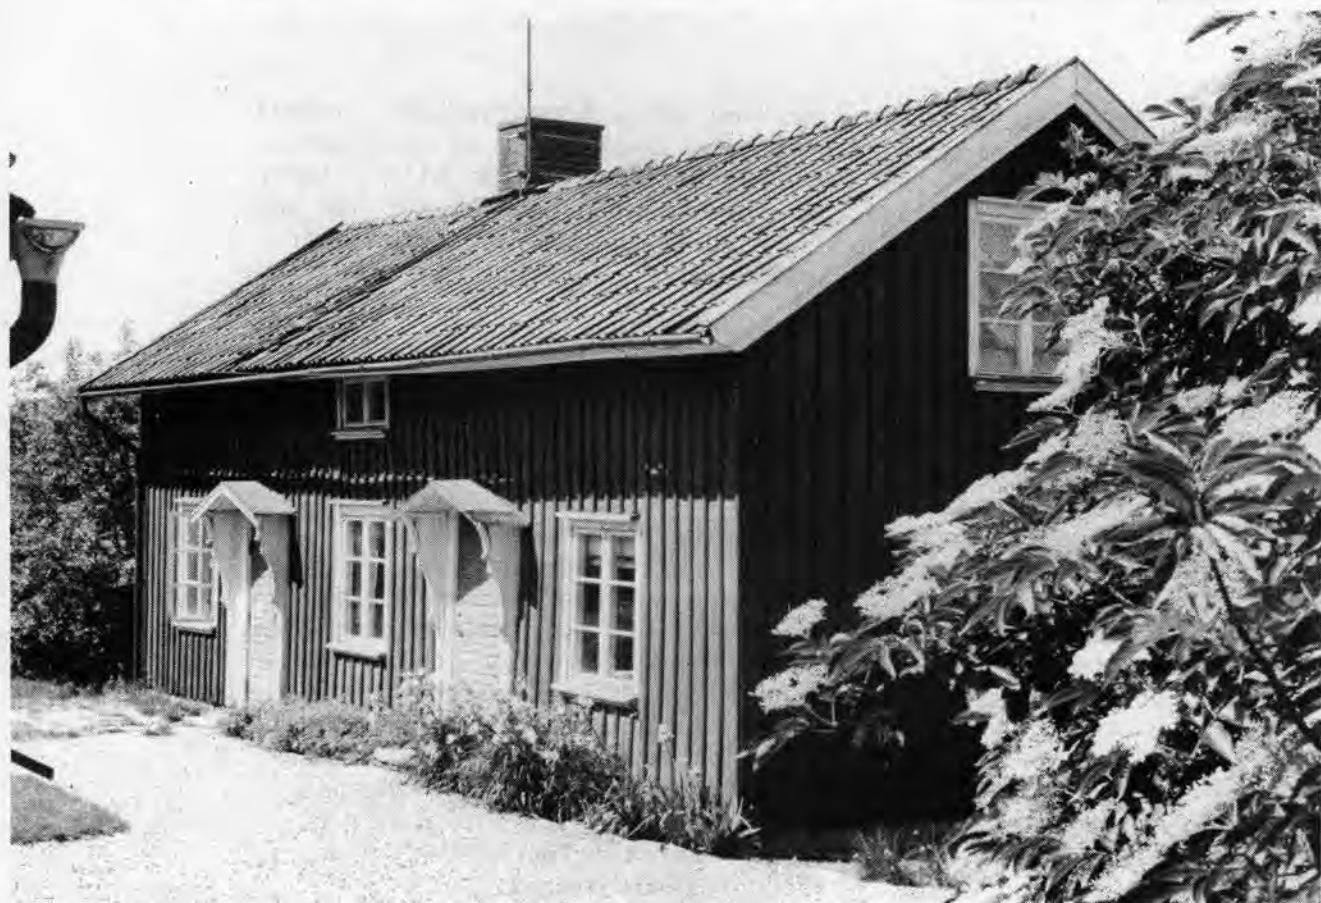
Långloftstugan på Högen, Hyssna sn, stugan är byggd 1822 och har stora likheter med en framkammarstuga.

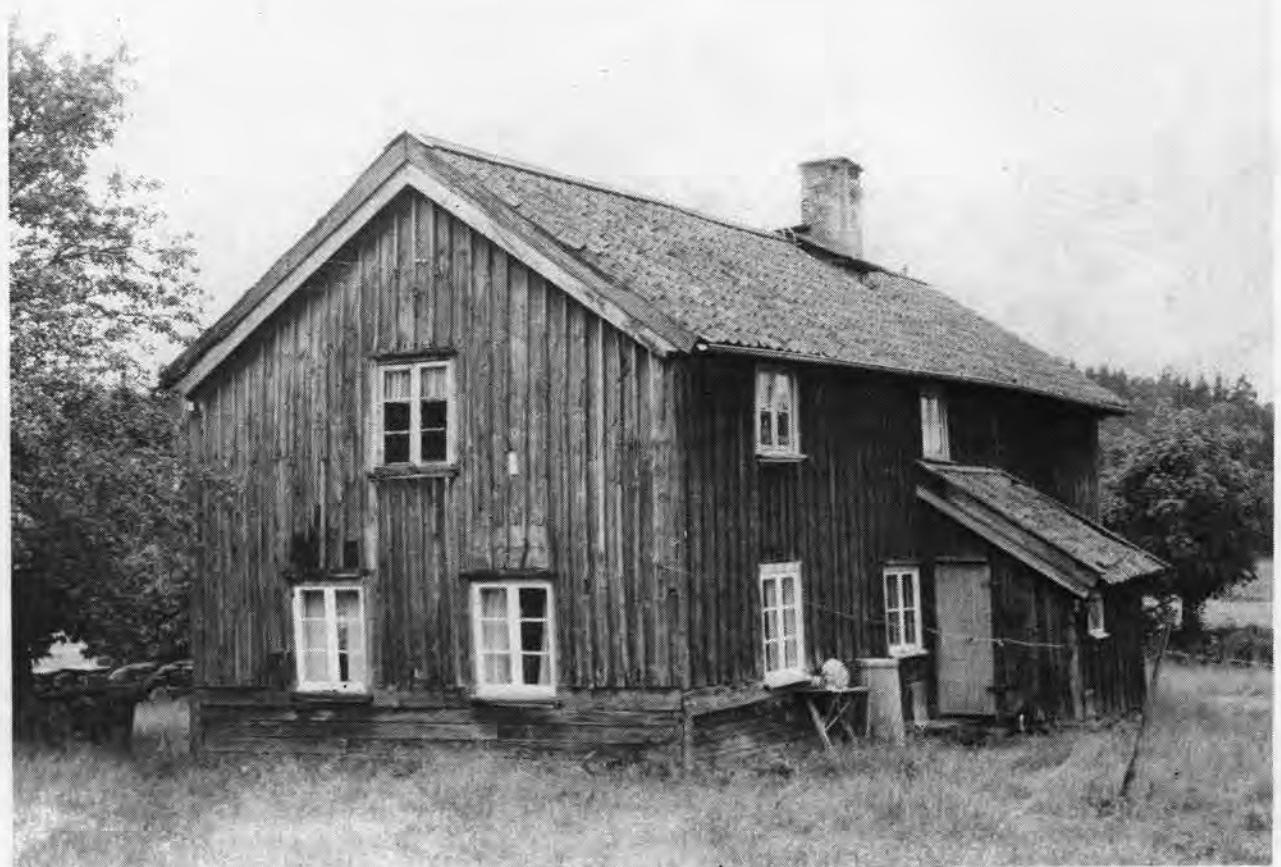
En ovanlig parstuga i två våningar. Bengtsgärde, Hyltesten i Fotskäl sn.

enda välbevarade byggnaden av sitt slag inom ett betydligt större område än vad denna bebyggelseinventering omfattar. Byggnaden är ovanlig för dessa trakter, dock inte för länet eller landet i övrigt.

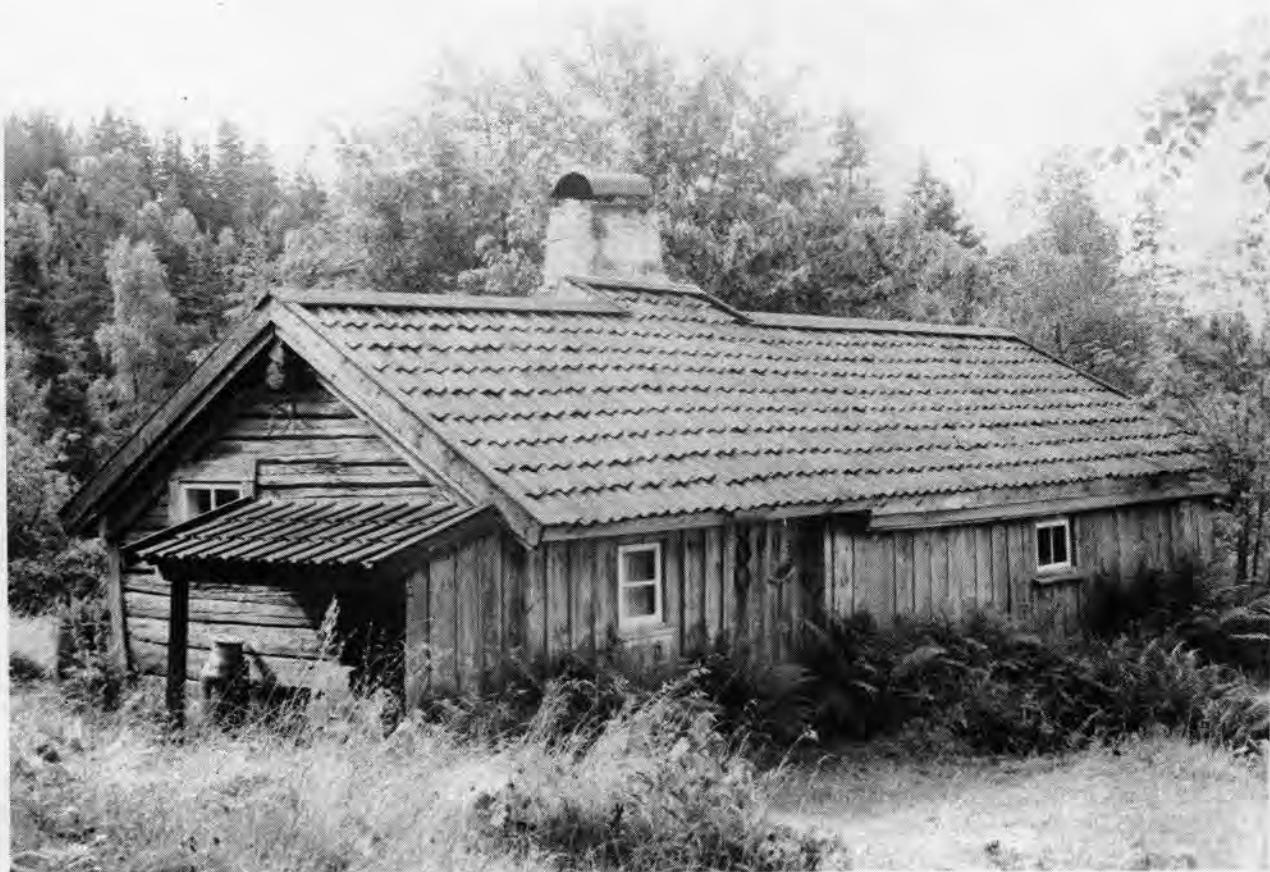
Även enkelstugan är en ålderdomlig byggnadstyp som går tillbaka till medeltiden. Denna typ har emellertid inte varit vanlig bland allmogen i dessa trakter. Men vid den stora befolkningsökningen på 1800-talet och den därpå följande omfattande torpbebyggelsen blev enkelstugan den byggnadstyp som blev allmän. I dessa trakter var torpbebyggelsen mycket omfattande i jämförelse med riket i övrigt, förmodligen orsakat av den möjlighet till försörjning som hemvävningen och svarvningen innebar. Som exempel kan nämnas att 1855 hade antalet torpare i Hyssna socken blivit fler än antalet bönder. Nästan samtliga äldre torpställen har enkelstugans planlösning. En av de allra bäst bevarade exemplen inom inventeringsområdet är torpstället Svedjan eller som det också benämns Berntssons i Hajoms socken.

En bra bevarad enkelstuga är Svedjan eller Berntssons i Hajom sn.

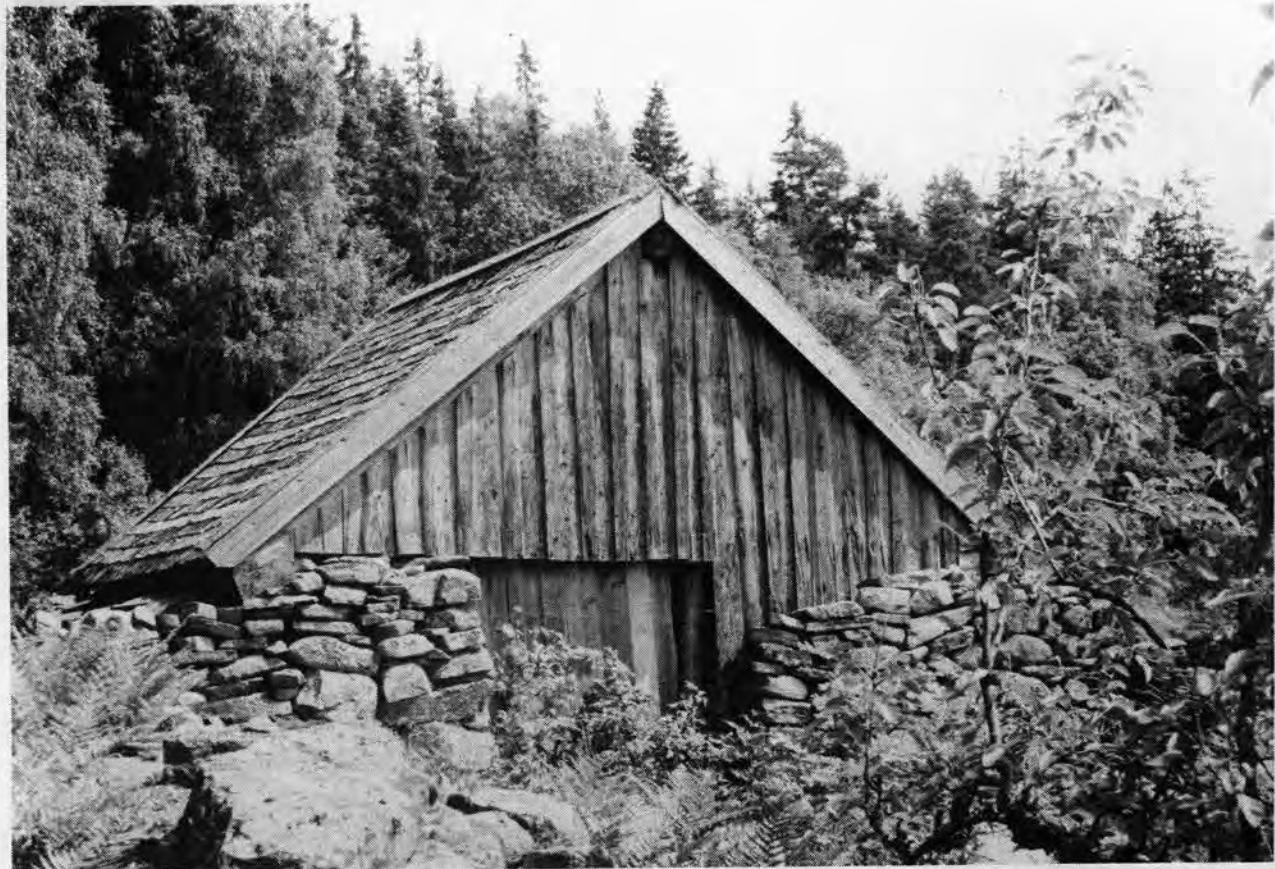
Ledugården vid Petersburg i Backa, Hyssna sn. Byggd mellan två stenmurar, där ladugårdens längsidor är själva stenmuren.

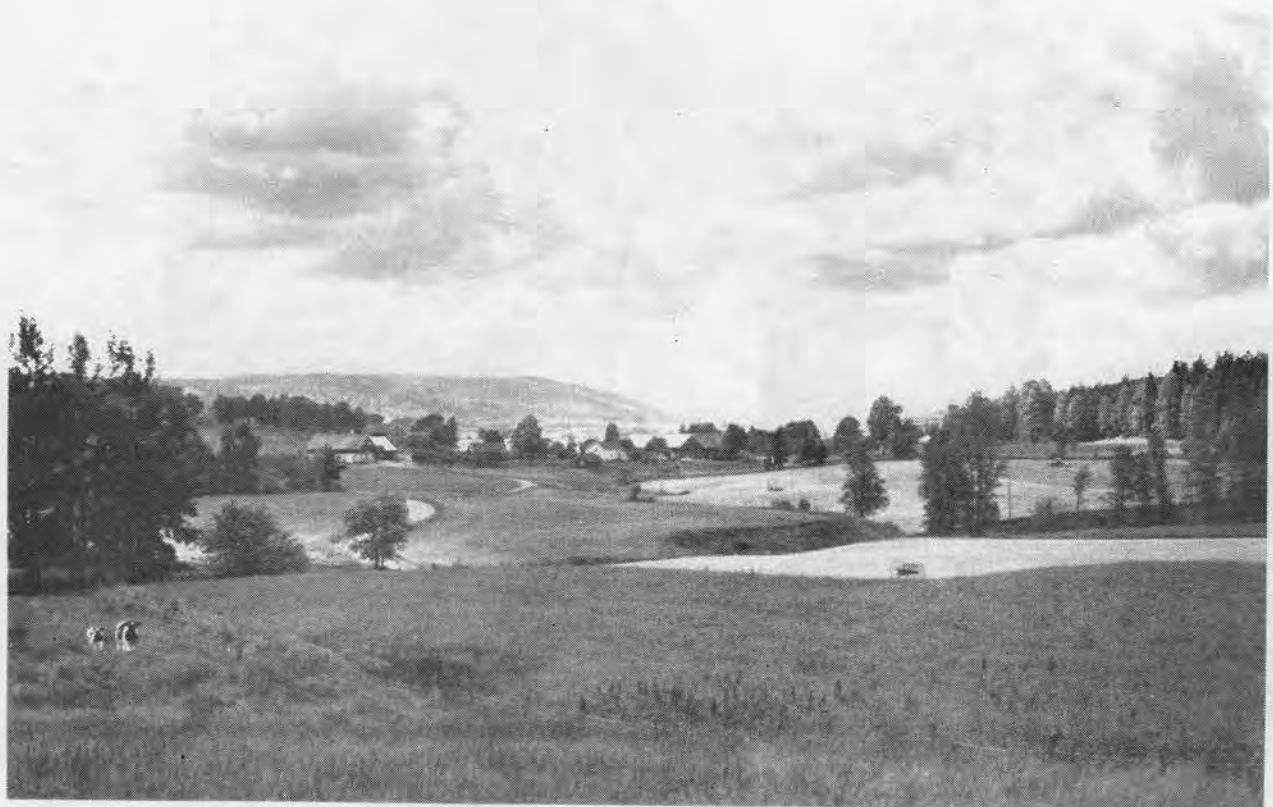
En jämförande bild från Torps by i Hyssna sn, fotograferad 1983.

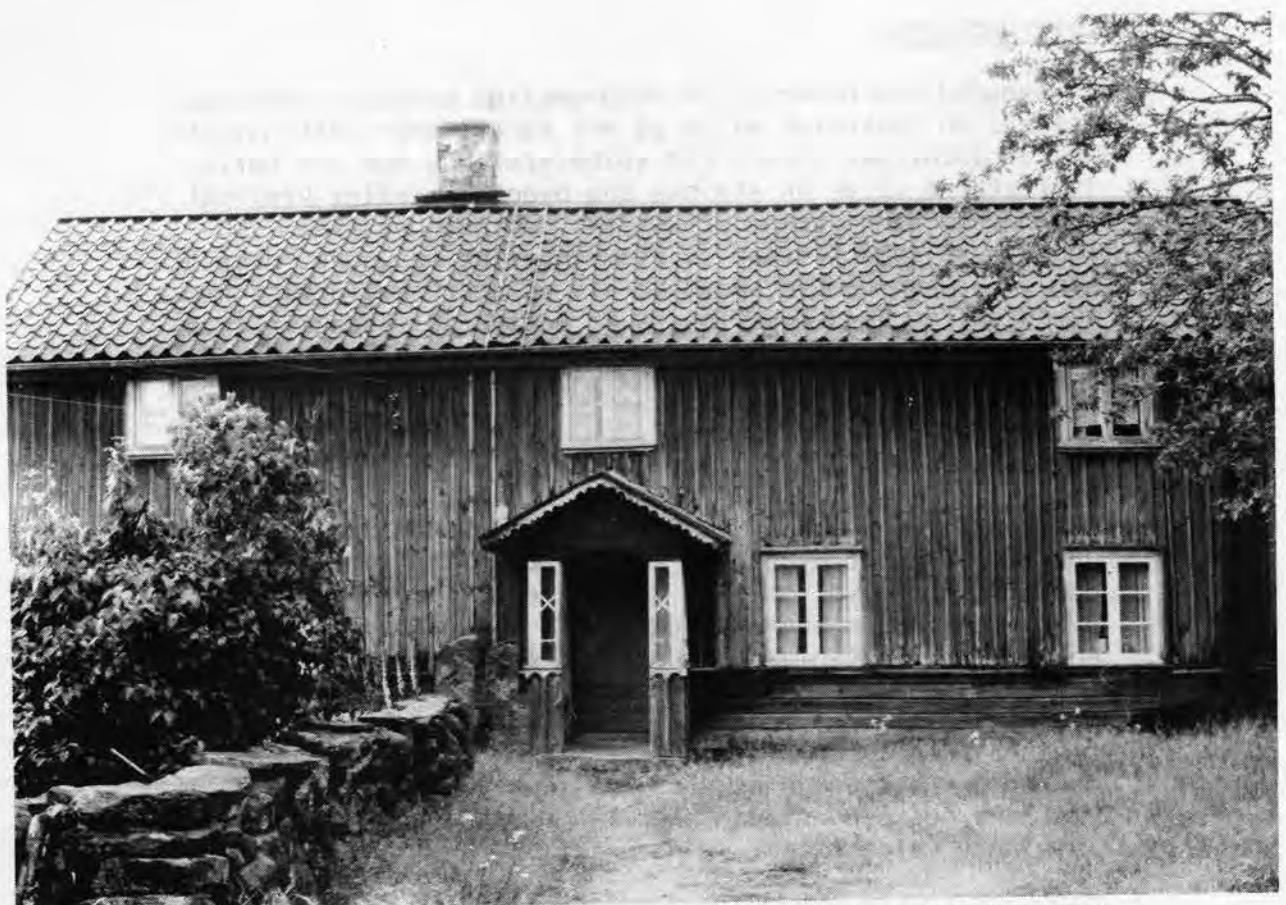
Bengtsgärde, Hyltesten i Fotskäl sn är ett exempel på ovanlig och sällsynt byggnad.

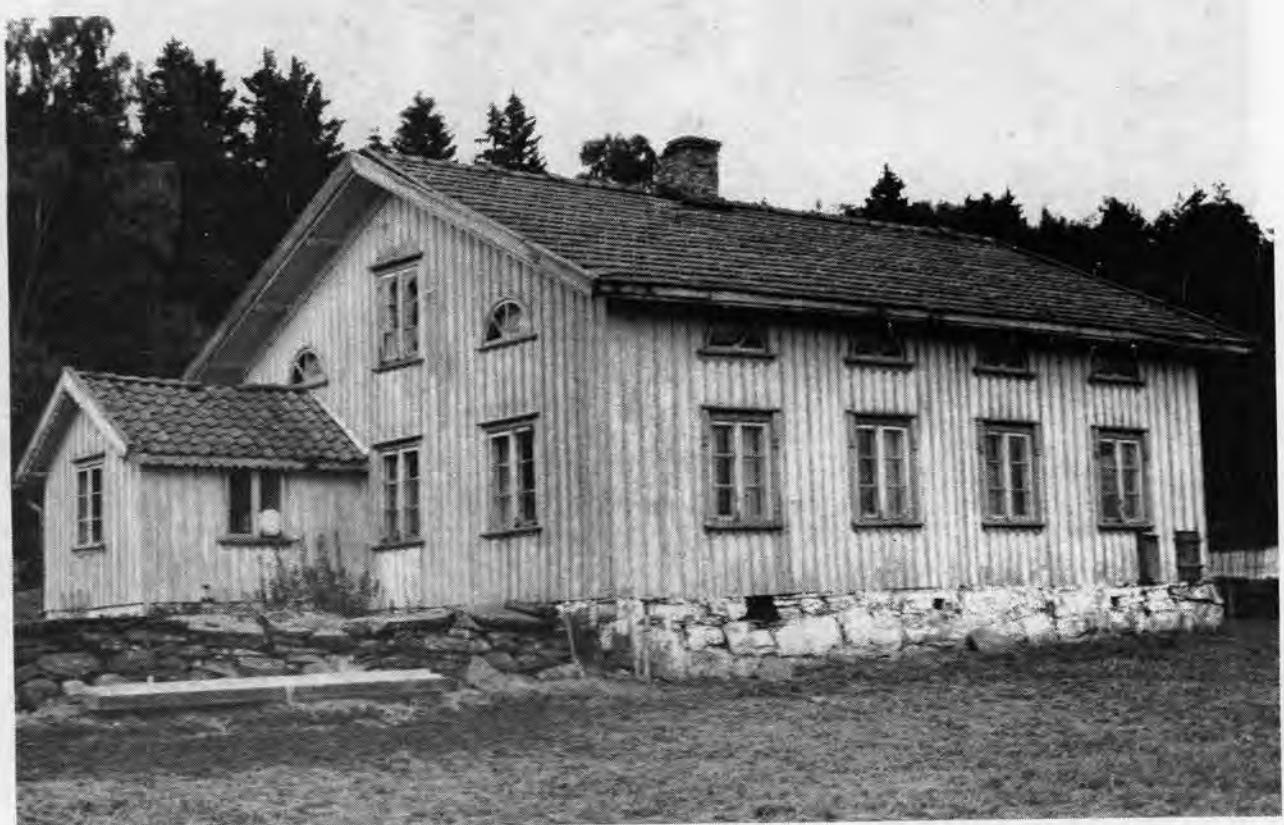
Andersgården, Nödinge, Hajom sn. Byggdes 1869 och har kvar flera typiska detaljer från tiden t.ex. lunettefönster.

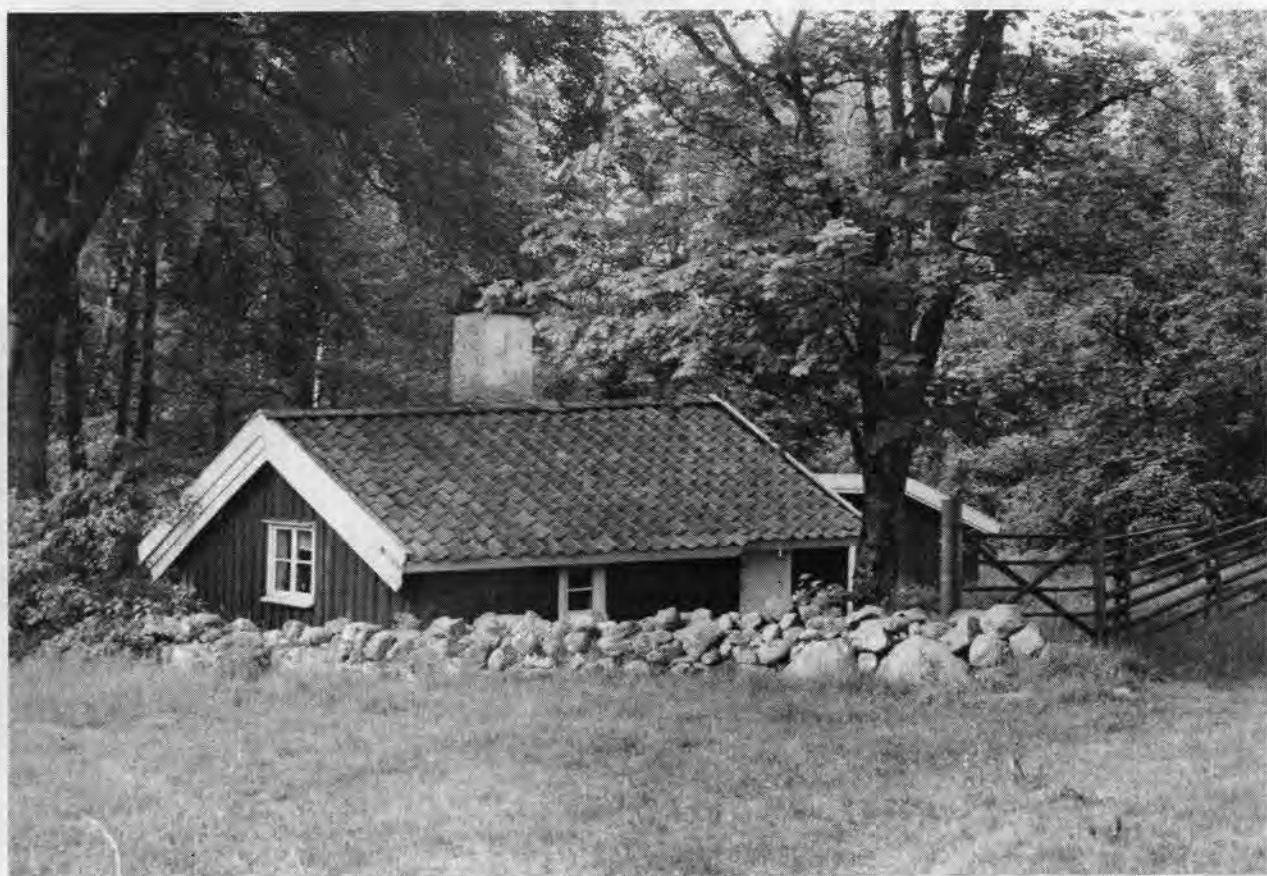
Korsåsaugustas ryggåsstuga, Olofsred, Hyssna sn. En av socknens två bevarade ryggåsstugor.

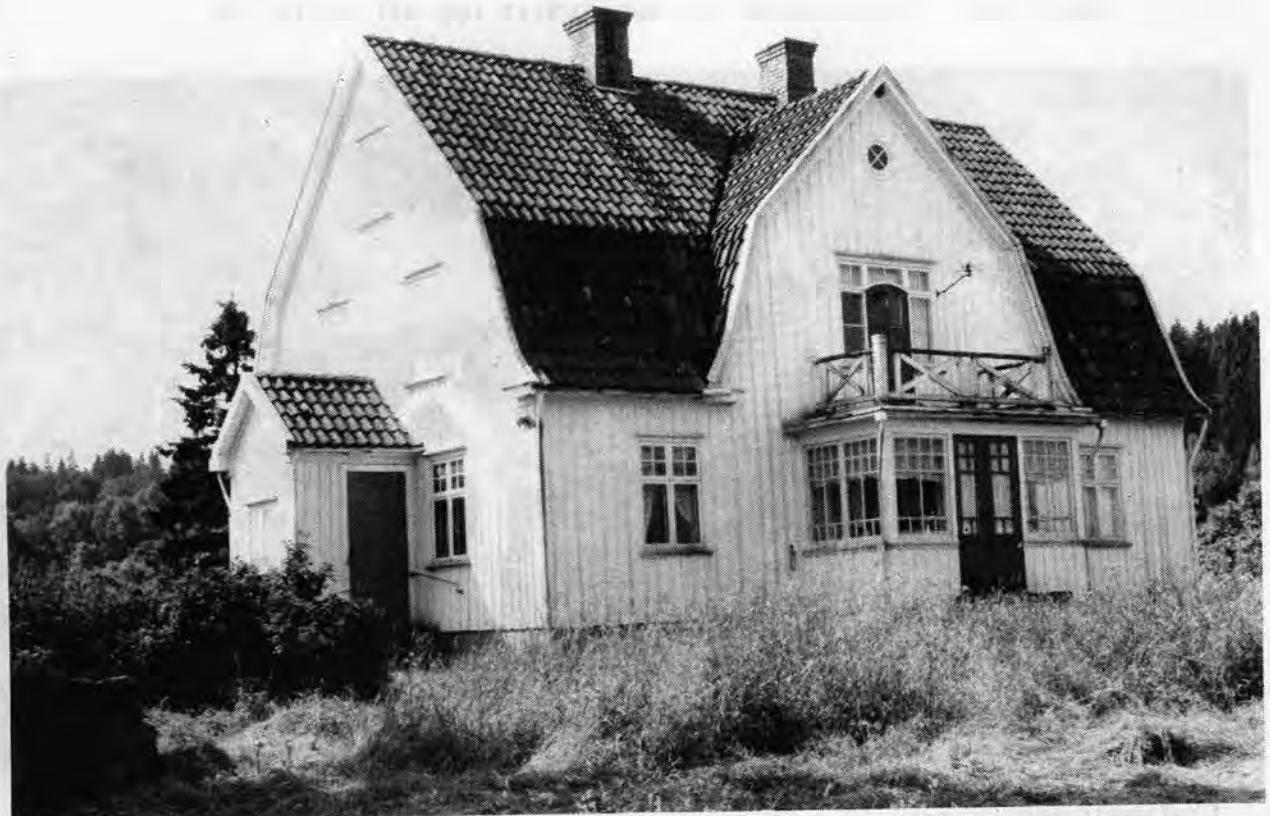
Kungagården, Grevared, Fotskäl sn. Byggdes 1926. De karaktäristiska detaljerna från tiden är svagt konkava nedre takfallet, frontespiserna och fönstren.

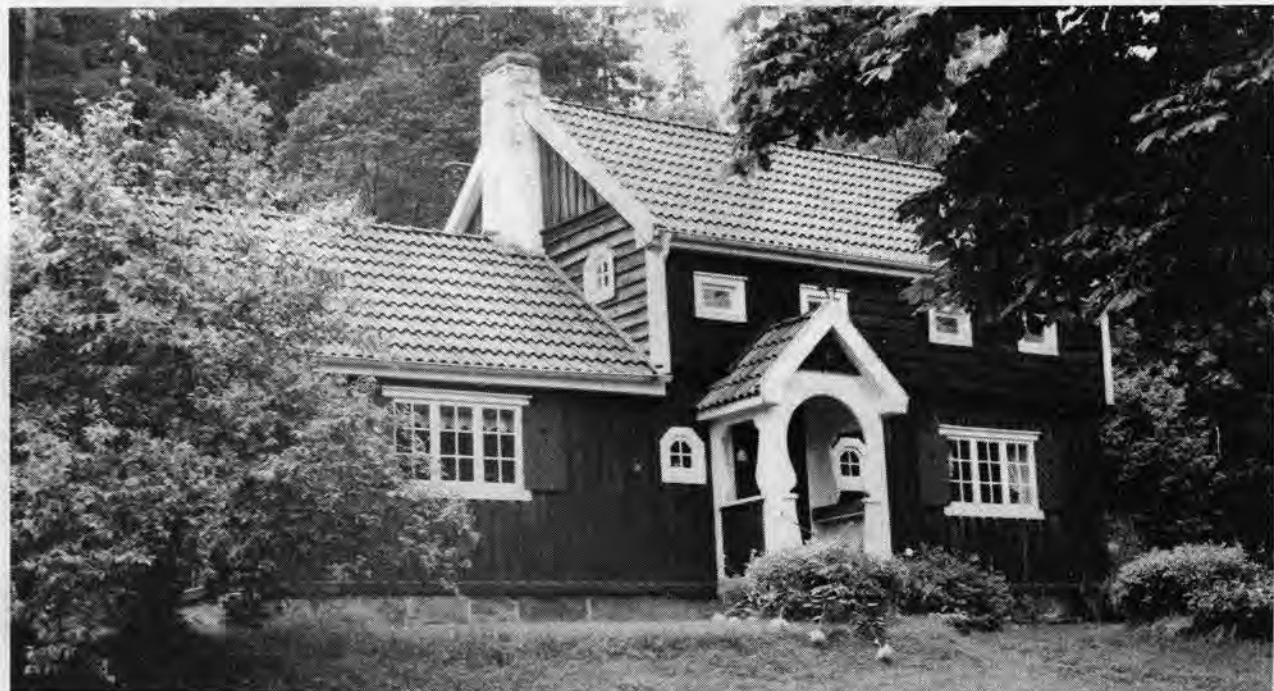
Aspetorp, Kurse, Hajom sn. Byggdes 1923 och då med konsekvent genomförda detaljer i nationalromantisk anda.

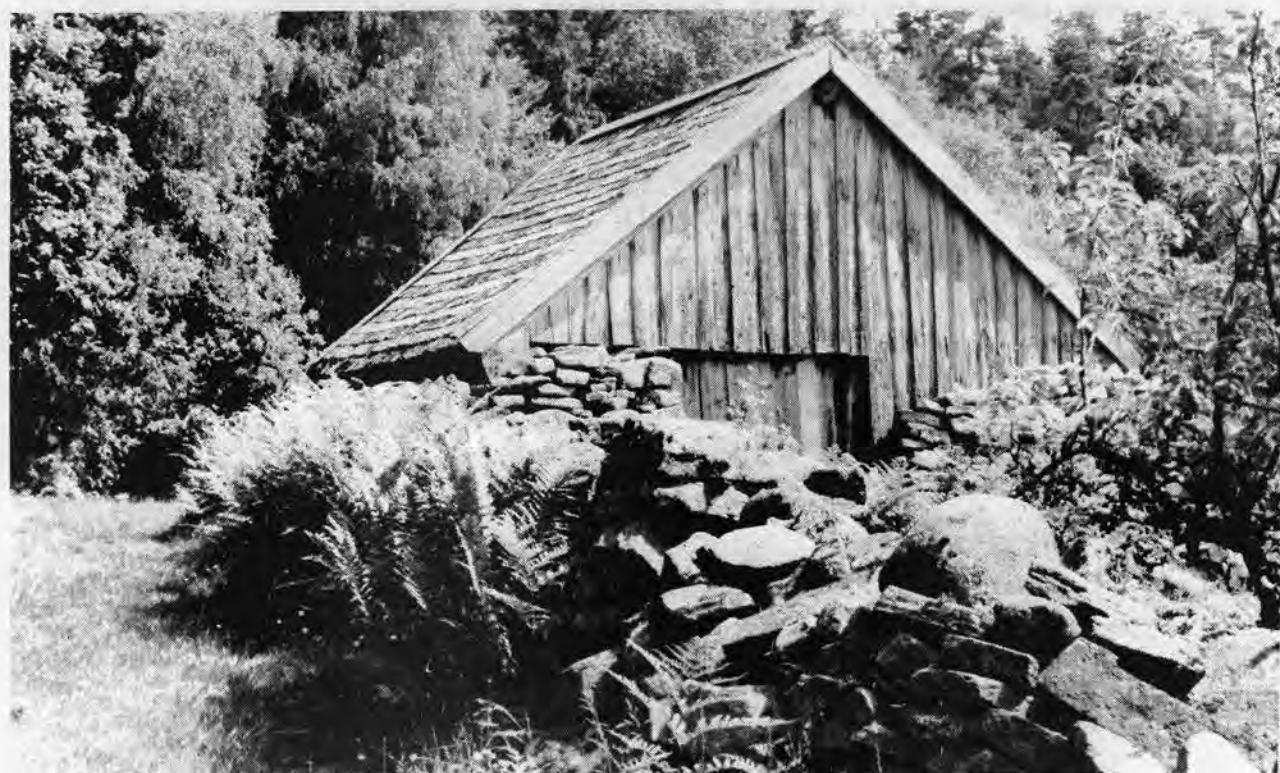
Petersburg vid Backa i Hyssna sn, är byggnadstekniskt sett ovanlig. Ladugården är byggd mellan två stenmurar.
