**KULTURHISTORISK BYGGNADSINVENTERING
NR: 32**

MARKS KOMMUN

**SOCKNARNA FOTSKÅL, HAJOM OCH
HYSSNA**

ETAPP III

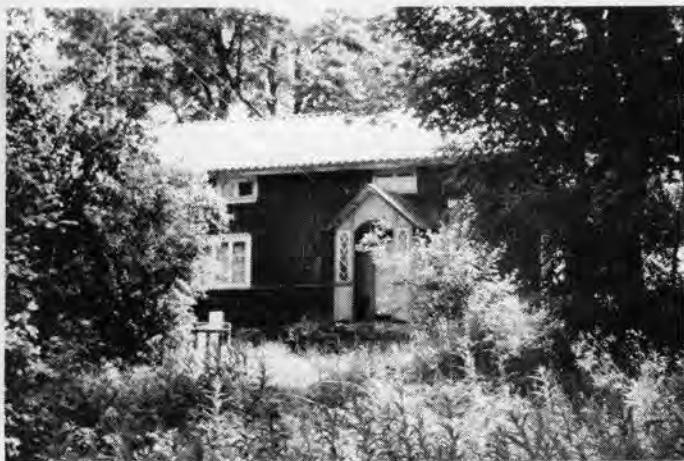
IB. FOTSKÄL 1:12, Klockaregården "Alfreds".

Bostadshus (1826, rest. 1917), uthus.

Välbevarad mangårdsbyggnad utan ekonomibyggnader belägen intill Fotskäls kyrka.

Boningshuset har framkammarstugans planlösning, dock kan ej med säkerhet fastställas huruvida den ursprungligen är uppförd som en sådan eller som en långloftsstuga (se vidare bebyggelsehistorisk utveckling sid 34).

Boningshuset besitter ett mycket stort miljömässigt värde genom sin närhet till Fotskäls kyrka.

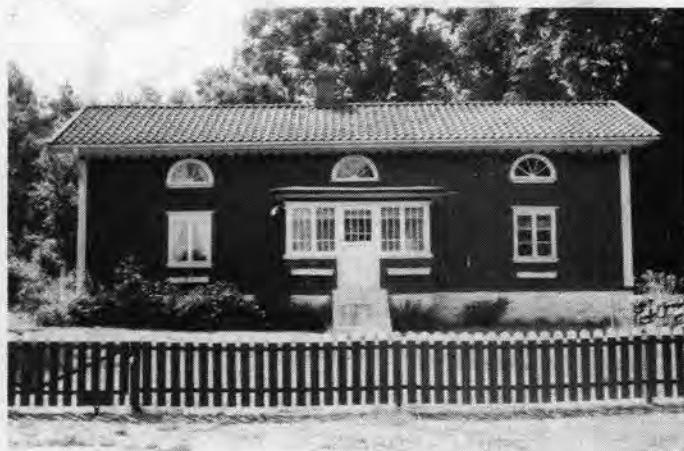
IC. FOTSKÄL 1:18, Klockaregården "Birgers"

Bostadshus (1865)

Välbevarad mangårdsbyggnad uppförd i 1 1/2 plan med halvvåningsfönster i form av lunettfönster. Byggnaden lär vara uppförd av ställningsvirke från kyrkobyget. Ladugården som var uppförd 1870 är numera riven.

Boningshuset besitter ett mycket stort miljömässigt värde genom sin närhet till kyrkan.

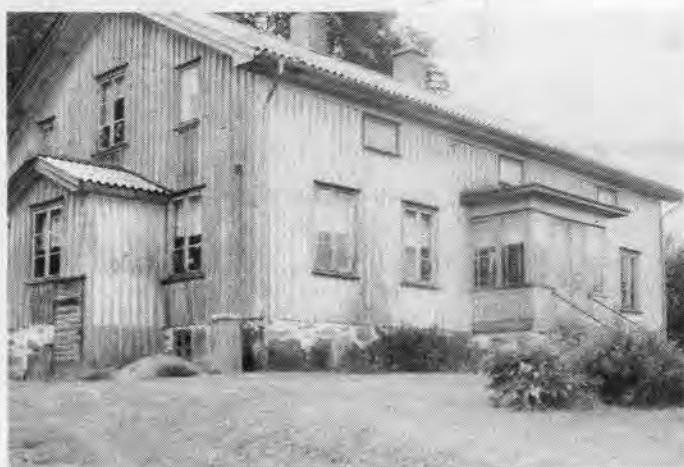
ID. FOTSKÄL 4:1, Kullen

Bostadshus (1850-1900), källare

Även denna jordbruksfastighet, som tidigare varit frälsehemman, saknar ekonomibyggnader.

Boningshuset är ett välbevarat exempel på den typ av byggnad som uppfördes på stora eller medelstora gårdar efter laga skifte och besitter därmed ett kulturhistoriskt värde.

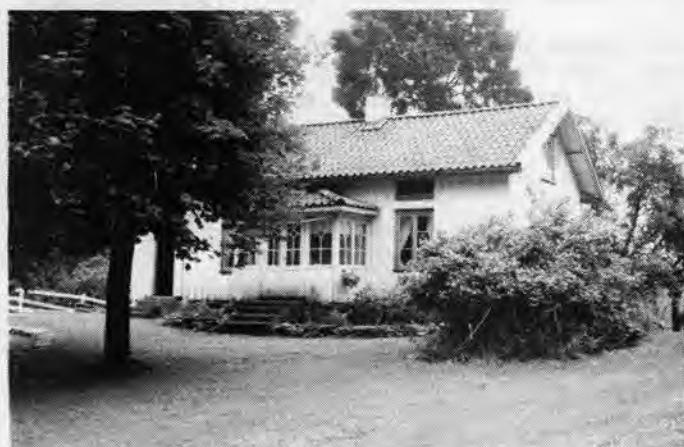
2. ANNELUND 1:1

Bostadshus (1904), ladugård (1928), uthus, källare/bod.

F.d. torpställe under Törestorp. Boningshuset är enkelstugetyp med eldstad i den tillbyggda förstugan som användes för att koka grismat.

Den välbevarade torpmiljön besitter både kulturhistoriska och miljömässiga kvaliteer. Det intilliggande knektstället Ryssa Petters utgör ett viktigt inslag i miljön.

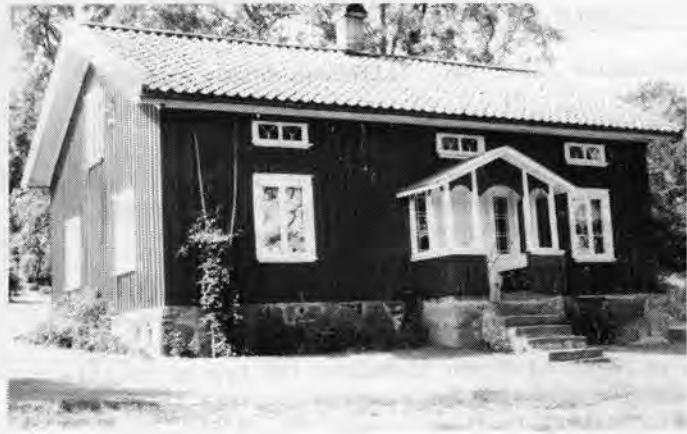
3. BÖNHULT 3:1, Västergården "Annikas"

Bostadshus (1889), raserad ladugård

En av socknens bäst bevarade västsvenska dubbelhus beläget vid foten av ett skogsklätt lägre bergsområde med ett flackt odlingslandskap framför sig.

Boningshuset besitter ett stort kulturhistoriskt värde genom sin välbevarade exteriör.

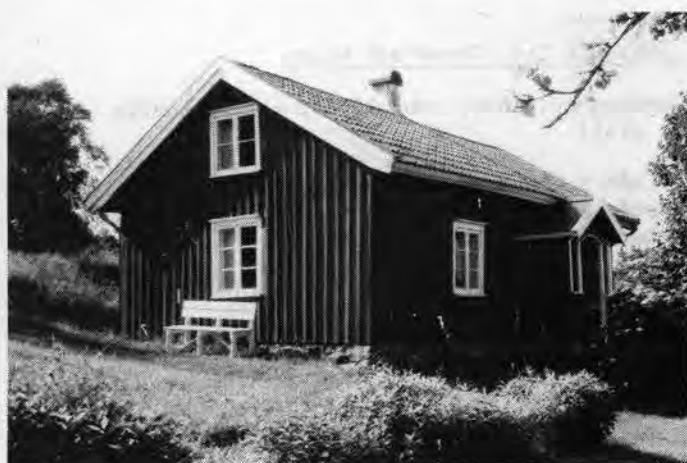
4. EDARED 2:6, Mossekullen

Bostadshus (1870), ladugård (1880)

F.d. torpställe som friköptes omkring 1920, beläget norr om Edared i ett småbrutet odlingslandskap.

Mossekullen utgör en av inventeringsområdets mest genuina torpmiljöer, där odlingsmarker, stenhägna, byggnader, vårdträd och fruktträdgård utgör omistliga inslag.

Det f.d. torpstället besitter stora såväl miljömässiga som kulturhistoriska kvaliteer.

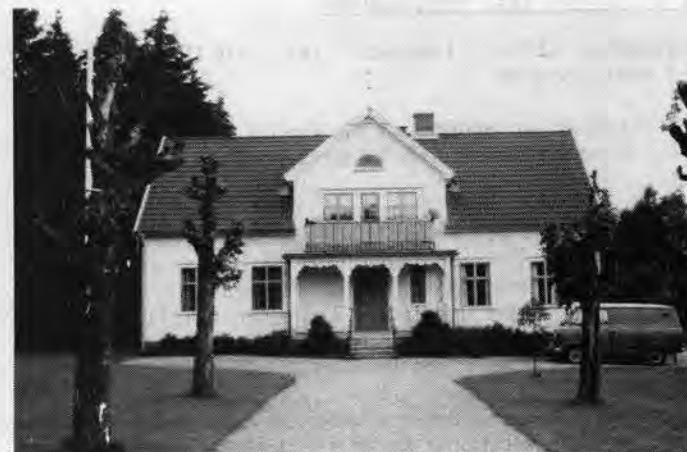
5. FOTSKÄL 4:3, Kommunistergården 1:1

Bostadshus (1923-24), församlingshem -sammabyggd med uthuslänga (1923)

F.d. kommunisterbostad beläget centralt i Fotskäls samhälle.

Byggnaden besitter ett visst kulturhistoriskt värde.

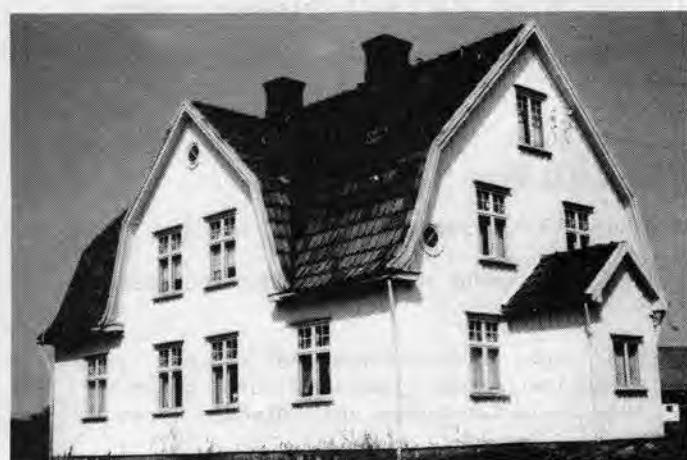
6. GREVARED 3:2, Kungagården

Bostadshus (1926), ladugård (1858), redskapsbod, brygghus och vedbod

Välbevarad jordbruksfastighet som varit skattehemman sedan 1500-talet. Anledningen till namnet Kungagården är okänt.

Mangårdsbyggnaden som är av yngre datum besitter ändå ett stort kulturhistoriskt värde genom sin tidstypiska utformning. Till de karaktäristiska detaljerna kan nämnas det brutna taket med det svagt konkava nedre takfallet, frontespiserna, fönstertypen, balkongen samt balkongräckets utformning.

Ladugården är vinkelbyggd med ålderdomlig karaktär. Dess tak är delvis täckt med halm.

Trots att byggnaderna representerar byggnadsskicket vid olika tidsepoker besitter den samlade gårdsmiljön betydande kulturhistoriska värden.

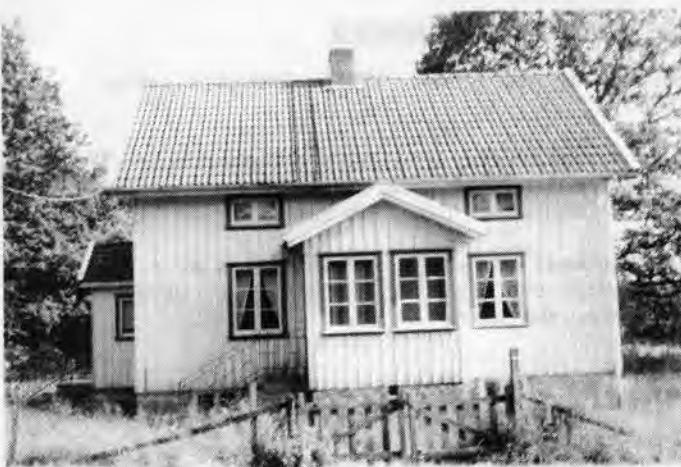
11. STRÄTE 1:5

Bostadshus (1938)

Undantagsstuga uppförd intill jordbruksfastigheten Stora Sträte.

Boningshuset som är uppfört i traditionell stil är intakt bevarad och besitter därigenom ett visst kulturhistoriskt värde.

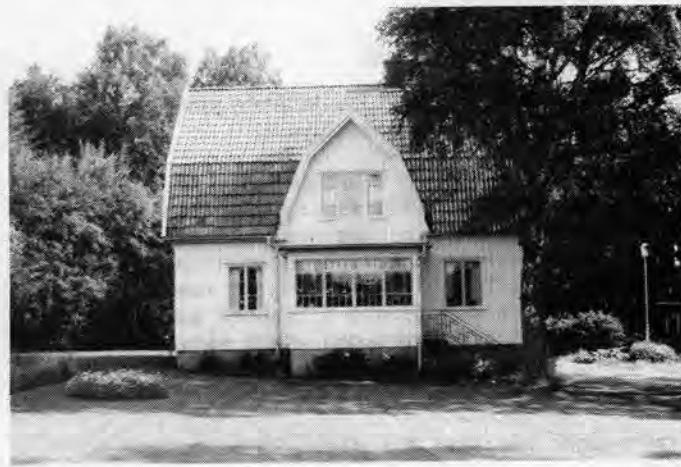
12. SÖRVILG 1:20, Solsäter

Bostadshus (1935), uthus (1937), f.d. hönshus (1937)

Välbevarat egnahem beläget i Fotskäls samhälle.

Boningshuset besitter ett kulturhistoriskt värde genom sin tidstypiska utformning. Till de tidstypiska detaljerna kan nämnas det brutna taket, frontespisen, glasverandan med balkong samt färgsättningen.

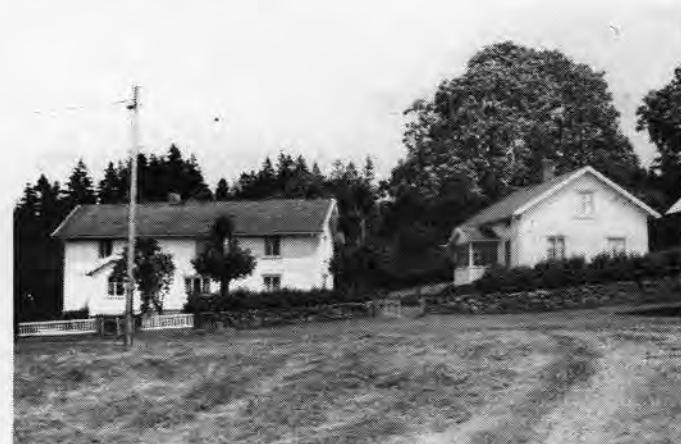
13. SÖRVILG 3:3, Östergård

Bostadshus (1838, påbyggt 1885), undantagstuga (1923), ladugård (1870-tal), brygghus mm, redskapsbod, hönshus samt jordkällare (okända byggnadsår)

Jordbruksfastighet med betydande miljömässiga värden belägen i ett odlingslandskap söder om Fotskäls samhälle.

Undantagstugan och brygghuset bildar flyglar till mangårdsbyggnaden. Den senare ligger emellertid utanför den stenmur som avgränsar mangården från fägården. Mangårdsbyggnaden som påbyggdes med en full andravåning 1885 har framkammarstugans planlösning. Ladugården är uppförd i natursten med strukna fogar.

Trots att samtliga byggnader har nyare takmaterial och att mangårdsbyggnaden har en senare farstutillbyggnad på baksidan besitter gården stora såväl kulturhistoriska som miljömässiga kvaliteer.

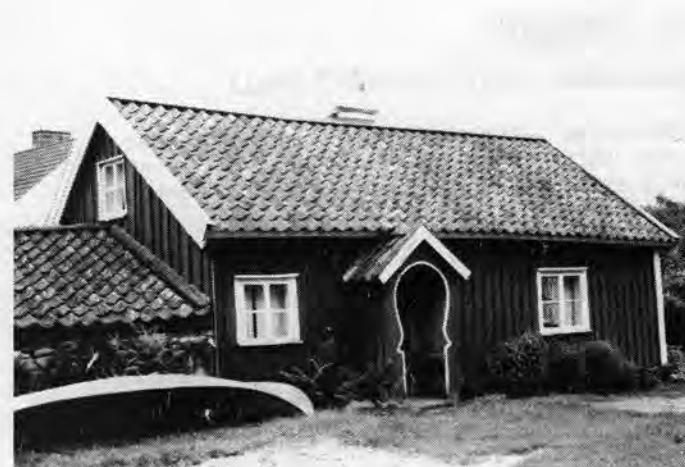
14. TORP 1:2, Björkhem, Gårdakroken

Äldre bostadshus med tillbyggd stenkällare (1869), yngre bostadshus (1940-tal), ladugård (1869), uthus, garage.

Välbevarat f.d. torpställe under f.d. frälsehemmanet Torp.

Det äldre bostadshuset flyttades från Risboäng i Hajoms socken och uppfördes på sin nuvarande plats 1869. Denna byggnad med den vid ena gaveln tillbyggda jordkällaren samt ladugården besitter ett kulturhistoriskt värde vilket det yngre bostadshuset och uthusbyggnaderna inte gör.

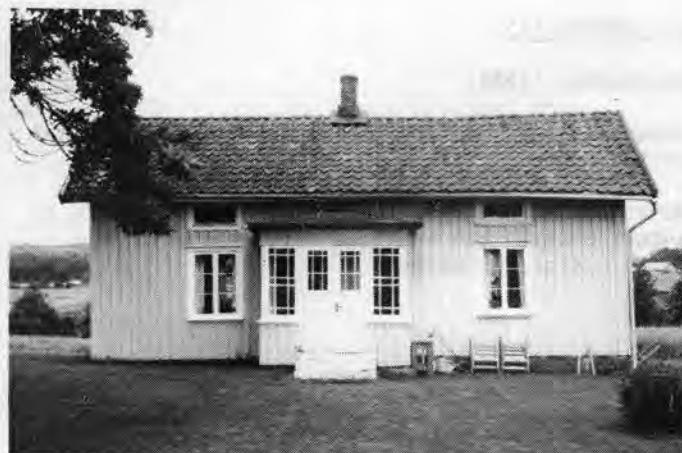
15. UDDATORP 2:2, Bredaräng

Bostadshus (1856, omb. 1909), ladugård (1856, 1896)

F.d. torpställe under Uddatorp Sunnanbäcken vackert beläget på en liten höjdrygg i det öppna odlingslandskapet öster om Surtan.

Boningshuset som är av enkelstugetyp är exteriört välbevarat och besitter därigenom ett visst kulturhistoriskt värde.

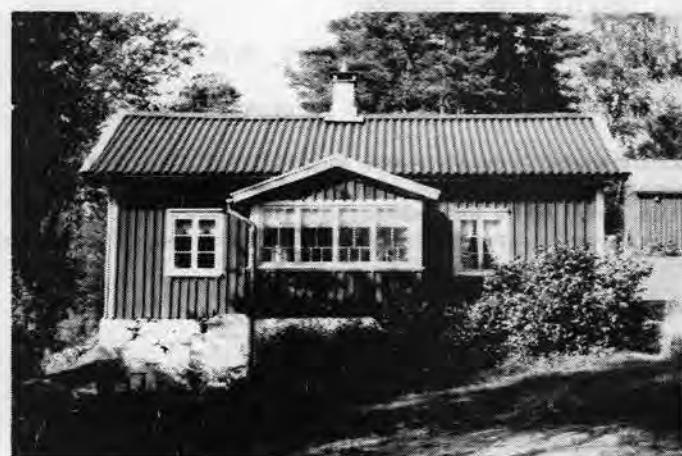
16. VILG 1:6, Vilgs kvarn

F.d. mjölnarebostad (1903), kvarnbyggnad (1903, tillb. 1928), uthus, dammbyggnad.

Vilgs kvarn är belägen i skogen norr om Vilgs by, söder om Kvarnsjön. 1903 flyttades mjölnarbostaden från Vilgs by till sin nuvarande plats i samband med att den nuvarande kvarnbyggnaden uppfördes. Sägen hade uppförts 1902 men den är idag helt borta. Vilgs kvarn var den första i trakten som drevs med turbiner. 1928 påbyggdes den andra våningen. Driften var igång fram till 1953 då verksamheten lades ned. Kvarnen är interiört intakt bevarad.

Kvarnmiljön besitter ett visst kulturhistoriskt värde.

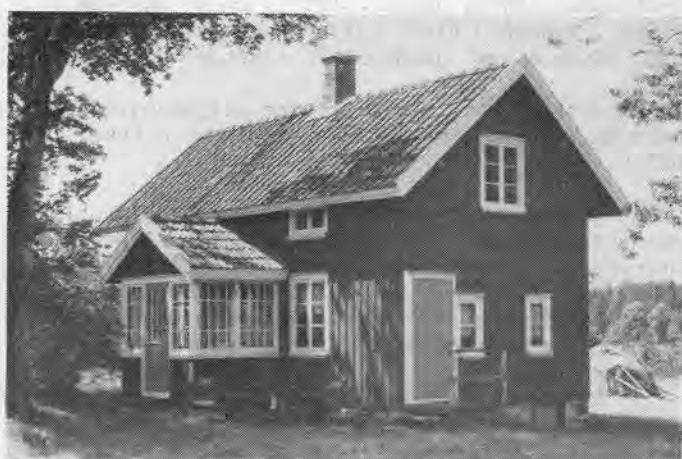
17. VILG 4:3 "Maa-Elins"

Bostadshus (omk. 1870, påbyggt 1935), uthus (1970-tal)

Välbevarat f.d. torpställe beläget i skogsmarkerna norr om Vilgs by i ett på torpställen mycket rikt område.

Boningshuset har fått sitt nuvarande utseende vid en ombyggnad 1935 då taket höjdes och halvväningsfönstren kom till.

Genom sitt välbevarade yttre besitter boningshuset ett visst kulturhistoriskt värde.

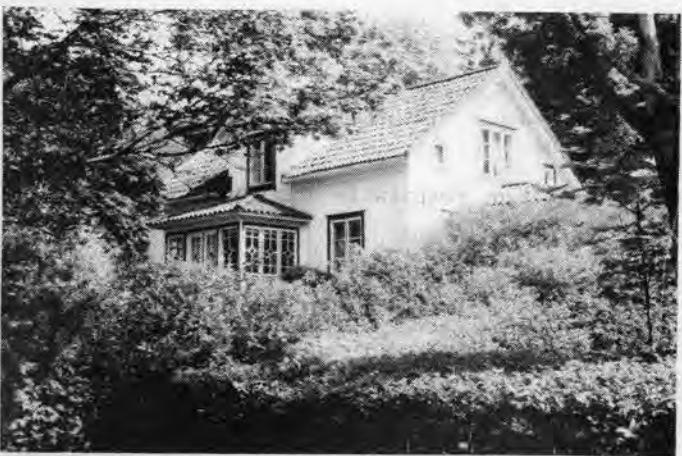
18. ÖJERSÅS 1:5

Bostadshus (1937), ladugård (1931)

Välbevarad jordbruksfastighet med byggnader av yngre datum. Boningshuset är uppfört i traditionell stil med det västsvenska dubbelhusets planlösning.

Fastigheten är vackert belägen på en åsrygg med härförande utsikt vida omkring.

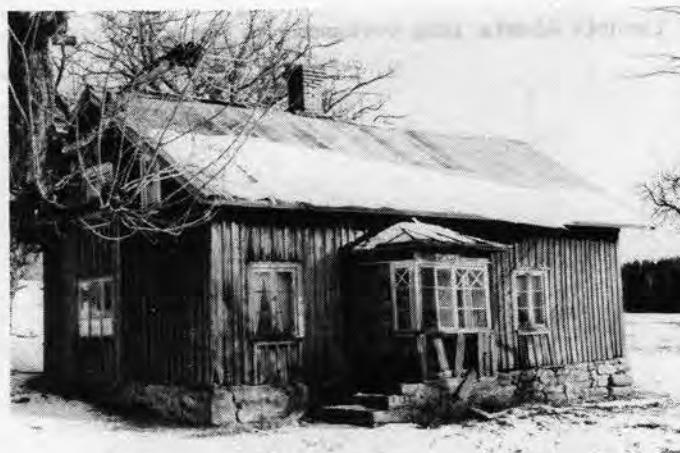
20 A Frigärde 1:2

Frigärde 1:2 - bostadshus I (1858), bostadshus II (1966), ladugård (1951), lathus (1880-90), källare (äldre än 1858), hönhus (1930)

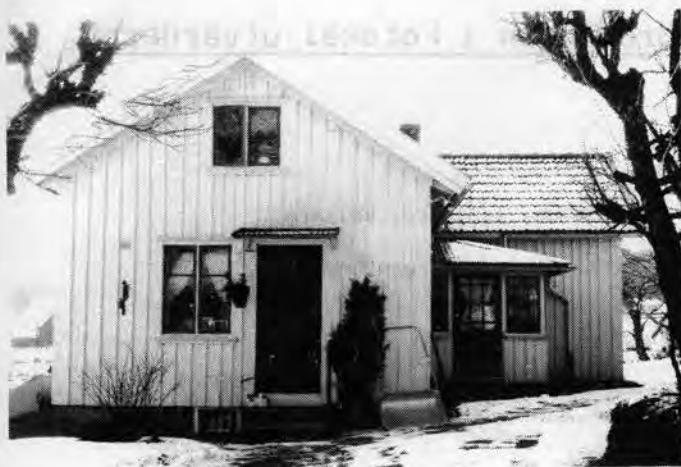
21. GREVARED 1:5, Pellagård

Bostadshus (1830-40, tillbyggt i vinkel 1925), ladugård (1938), lähhus.

Aldre mindre jordbruksfastighet.

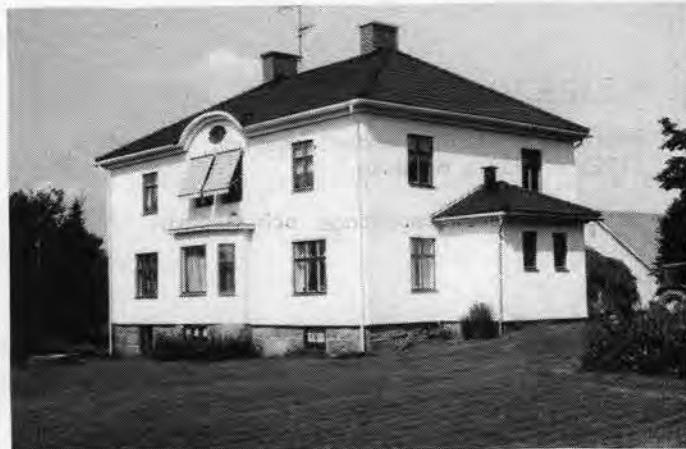
27. TÖRESTORP 2:1 o 3:2

Bostadshus (1918-19), ladugård (1881, 1928, 1936), magasin (1870-tal), statarbostad (1909).

Vid laga skifte 1865 sammanslogs Bengtsgården, Esbjörnsgården och Nolgården till en enda fastighet.

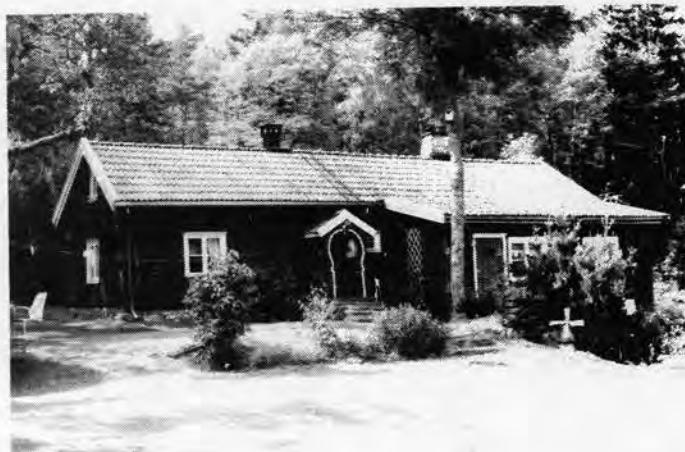
28. TÖRESTORP 5:1, Höga slätt, "Ryssa Petters"

Bostadshus (1880-tal, tillb. 1978), ladugård (1880-tal), källare (1880-tal)

F.d. knektställe med en fantastisk stenkällare.

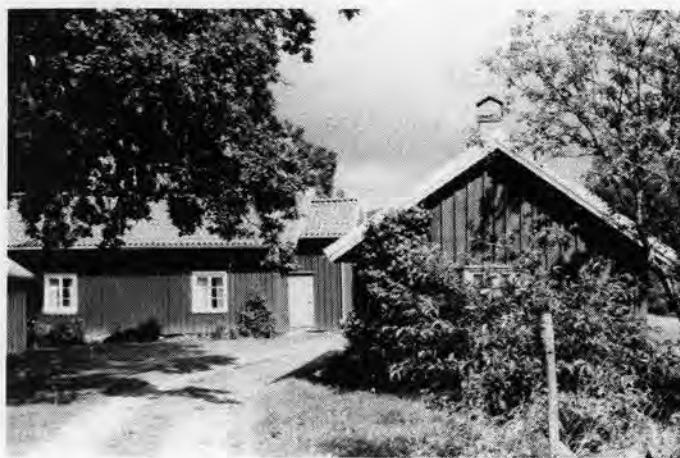
33A. GUNNARED 1:6

Bostadshus (1874), lillstuga, ladugård, uthus (okända byggnadsår)

Välbevarat bostadshus med enkelstugans planlösning utökad med sidokammare och långkök. Denna förändring av enkelstugan var vanlig från och med mitten av 1800-talet i stora delar av Västergötland, där hus-typen uppfördes framförallt på små och medelstora jordbruksfastigheter även vid torpställen.

Den samlade gårdsområdet besitter ett kulturhistoriskt värde.

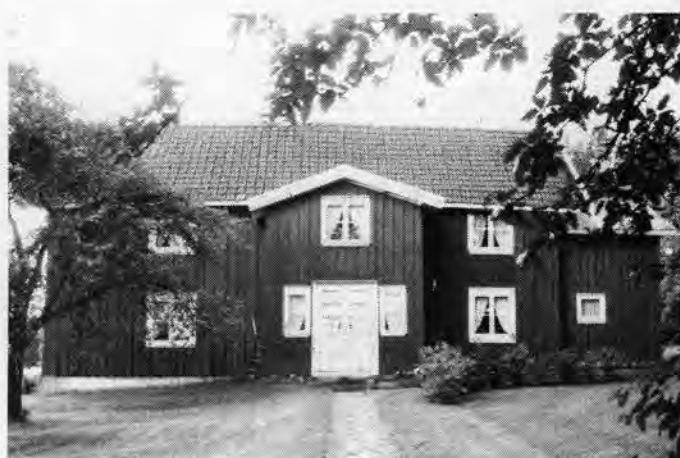
33B. GUNNARED 1:8

Bostadshus (1830, omb. 1855), ladugård (1939), höns-hus (1942), källare.

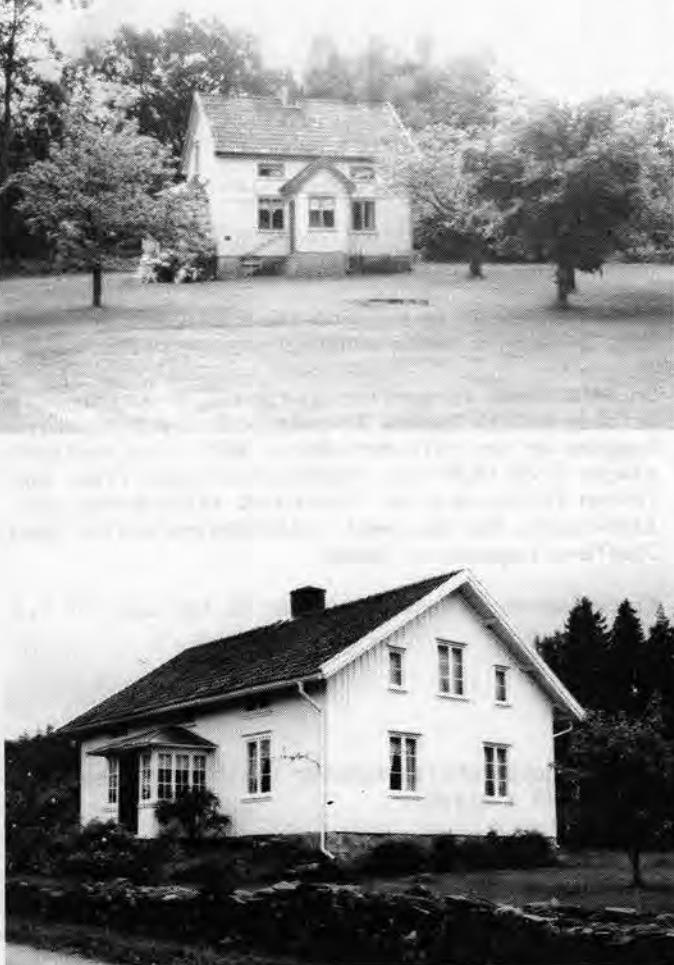
33E. GUNNARED 1:14

Bostadshus (1885, ren. 1926), ladugård (1936), lillstuga, hönshus (okända byggnadsår)

Välbevarad jordbruksfastighet med stort miljömässigt värde.

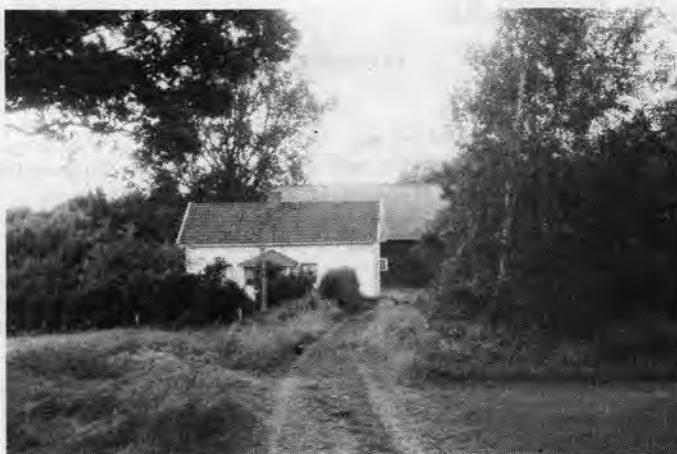
34. ASKERSRED 1:6, Buasjöholm

Bostadshus (slutet av 1800-tal), ladugård (d:o)

F.d. torpställe under Askersred lilleård, ensligt beläget vid Buasjö.

Öppna betesmarker, lövhagar, välvuxna vårdträd och fantastiska stenhägnader bidrar till torpställets stora miljömässiga kvaliteer.

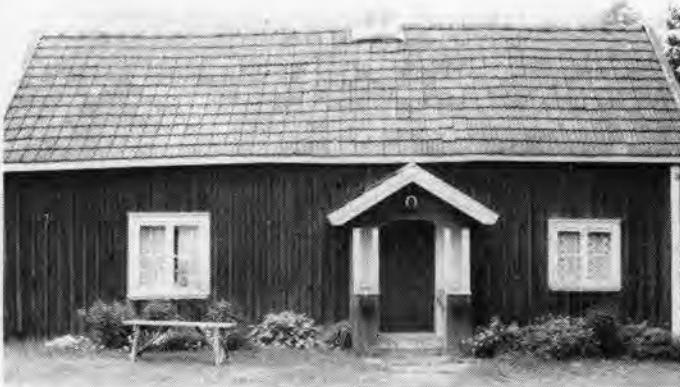
35. BÖLABRON 1:1

Bostadshus (1800-talet), ladugård (d:o), uthus och kokhus (okända byggnadsår)

F.d. torpställe under Nödinge Storegård, kallat Bölabron, beläget i skogstrakterna väster om Surtan. Bostadshuset är av enkelstugetyp och är i stort exteriört intakt bevarat.

Den samlade gårdsmiljön med stenhägnader och omgivande odlingslandskap besitter ett stort kulturhistoriskt värde. Bölabron är även utvärderad av hembygdsföreningen.

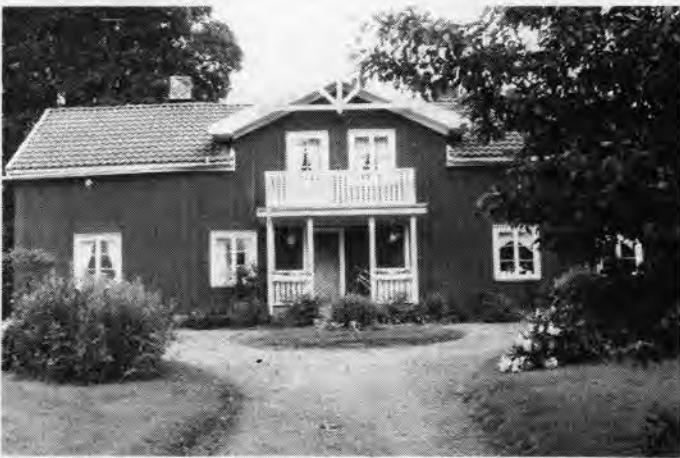
36. FRIARED 1:1, Prästgården

Bostadshus (1842), källarbod (förmodligen 1840-tal) ladugård (1900 senare tillbyggt fähus), bostadshus

Prästgården omnämns som 1 mantal kronohemman i 1540 års jordbok. Den har tidigare kallats Mårtensgården förutom prästgården. Den nuvarande mangårdsbyggnaden uppfördes av pastoratet 1842. Den har den för äldre prästgårdar karaktäristisk sexdelade planlösningen med en sal i mitten. Mangårdsbyggnaden har en senare tillbyggd frontespis och balkong.

Prästgården är belägen i Surtans dalsgång inom ett område som är upptaget i Naturvårdsplanen för Älvborgs län p.g.a. sin tilltalande landskapsbild (objekt 20). Även hembygdsföreningen har utvärderat denna fastighet.

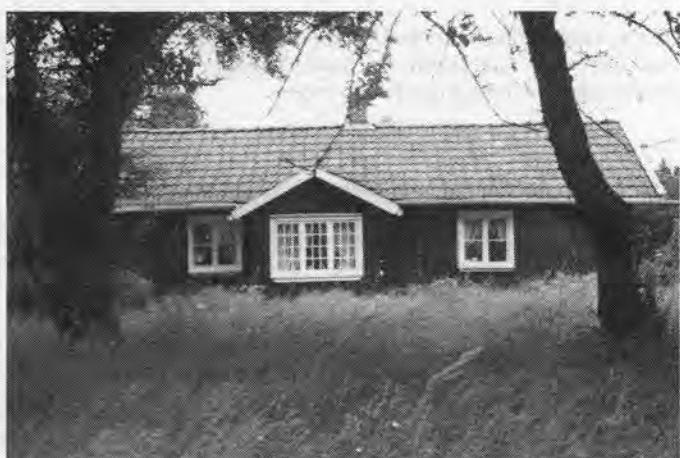
37. FRIARED 1:2, Bölabron, Stamps

Bostadshus (1850-80), ladugård (efter 1900), brygghus

F.d. torpställe under Friared Prästgård som tidigare benämnts Bölabron, beläget i skogsbygden väster om Surtan i en på torpbebyggelse rikt område.

Bostadshuset är av enkelstugetyp med senare tillbyggd glasveranda på ena långfasaden och en öppen förstukvist på den andra.

Torpstället besitter ett visst kulturhistoriskt värde, även hembygdsföreningen har utvärderat fastigheten.

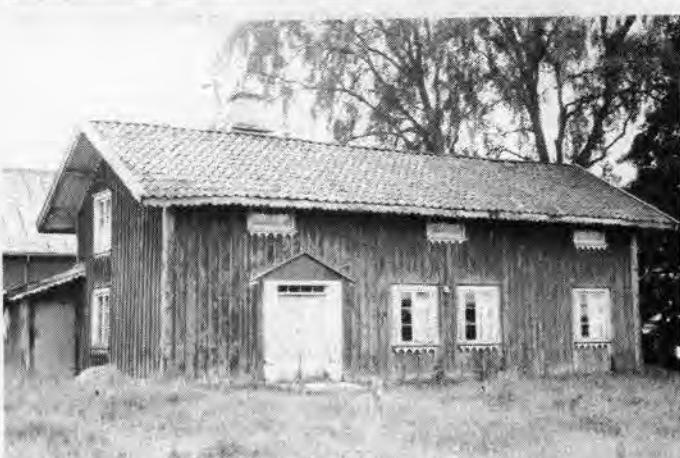
38. HAJOM 1:2, Skattegården

Bostadshus (slutet av 1700-talet, ombyggt 1862), källare

F.d. mangårdsbyggnad på Hajom Skattegården belägen i Hajoms kyrkby intill kyrkan. Den har sedanmera använts som undantagsstuga men står idag öde.

Boningshuset skall enligt hembygdsföreningen vara byggd på 1700-talet och kan i så fall ursprungligen varit en långloftsstuga som vid en ombyggnad 1862 fått framkammarstugans karaktäristika (se vidare Bebyggelsehistorisk utveckling sid 36). Vid den ombyggnaden eller möjligen en senare företagen ombyggnad, har byggnaden fått rika utsmyckningsdetaljer i form av lövsågade takfotsbräder, vindskivor, fönsteromfattningar och panelavslutning. Dörren är en äldre pardörr av planktyp med fiskbensmönster. En del av den äldre portalen är bevarad.

Byggnaden besitter genom sitt välbevarade yttre ett stort kulturhistoriskt värde. Även hembygdsföreningen har utvärderat den.

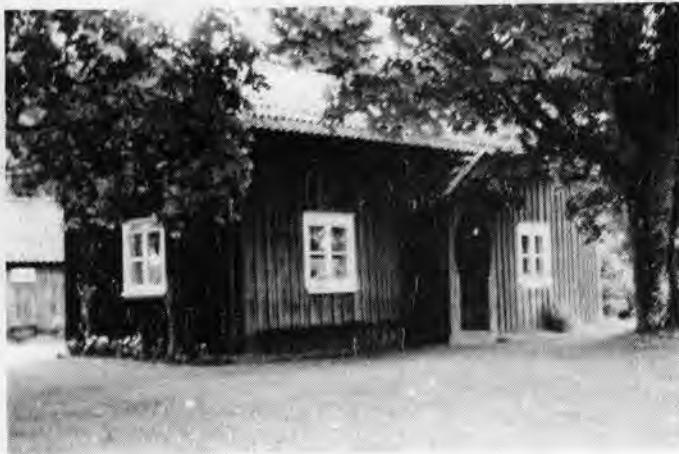
39. HAJOM 1:12, Eneberg

Bostadshus (1860-70), del av ladugård (1907)

F.d. torpställe under Hajom Skattegården beläget intill den äldre vägsträckningen mellan Skene och Hyssna.

Boningshuset är en omålad tvårumsstuga med nyckelhålsveranda vackert beläget på en kulle omgiven av resliga värdträd.

Torpet besitter genom sitt välbevarade yttre ett stort kulturhistoriskt värde.

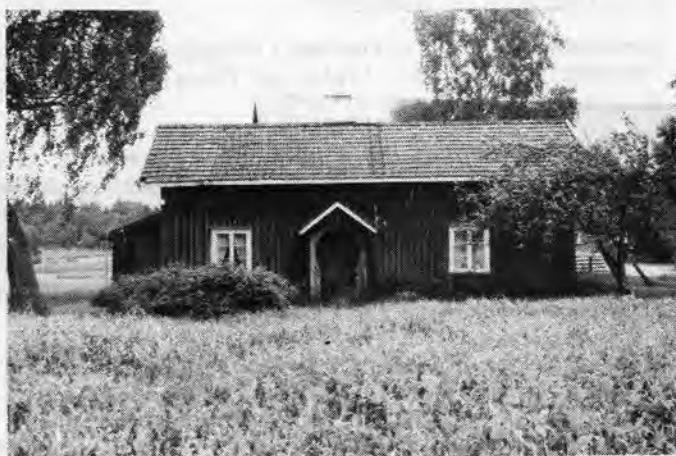
40. HAJOM 3:3, Prästgård

Bostadshus (1940-tal), ladugård (1938), undantag (1840), uthus

Fastigheten är belägen i Hajoms kyrkby och utgör den nordligaste gården. Hajom prästegård omnämns i den äldsta jordeboken som ett frälsehemman dock är anledningen till namnet obekant.

Laga skifte genomfördes 1837 i Hajoms kyrkby och då skall, enligt hembygdsföreningen, undantagsstugan till denna fastighet ha flyttats till sin nuvarande plats. Dock har den inga byggnadsdetaljer som tyder på mycket hög ålder utan den är typisk för tiden kring 1840 och senare. Undantagsstugan har den utvidgade enkelstugans planlösning med kammar intill förstugan och långkök.

Undantagsstugan är den enda byggnaden på fastigheten som har ett kulturhistoriskt värde, den är även utvärderad av hembygdsföreningen.

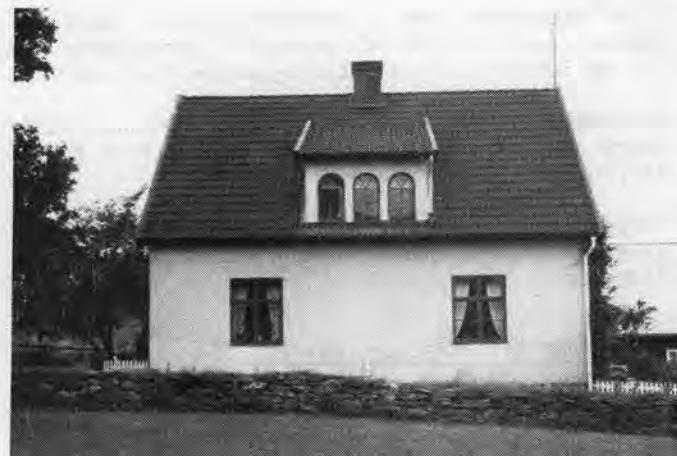
41. HEDE 1:2, Fänriksgården

Bostadshus (1923), undantagsstuga (1920-tal), ladugård (1911), magasin (1880-tal), garage

Mangårdsbyggnaden på Fänriksgården utgör ett välbevarat exempel på ett yngre reverterat bostadshus uppfört med svagt jungenginfluerade detaljer.

Byggnaden besitter tack vare sitt välbevarade yttre och karakteristiska färgsättning ett kulturhistoriskt värde. Dessutom utgör den samlade gårdsbebyggelsen, vackra värdträd och stenhägnader väsentliga inslag i miljön.

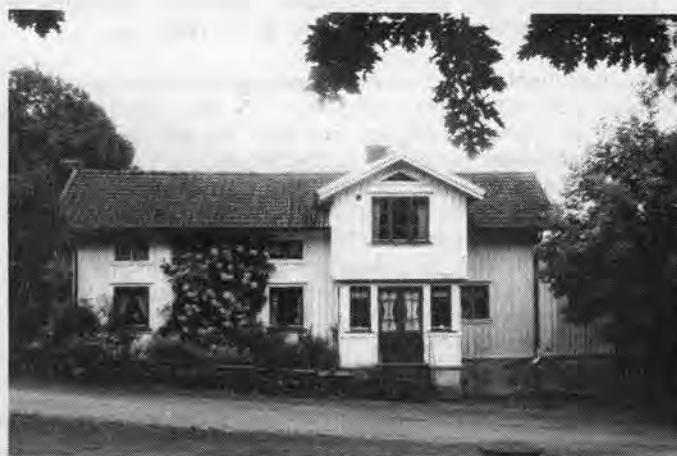
42. HJORTTORP 1:2, Hede

Bostadshus (1875), ladugård (1874), brygghus (1870-tal), garage

Byggnaderna på fastigheten uppfördes i samband med laga skifte 1875.

Mangårdsbyggnaden är en s.k. framkammarstuga med senare tillbyggd glasveranda som i sin tur byggs på med en andra våning.

Trots smärre exteriöra förändringar besitter gårdsmiljön ett visst kulturhistoriskt värde.

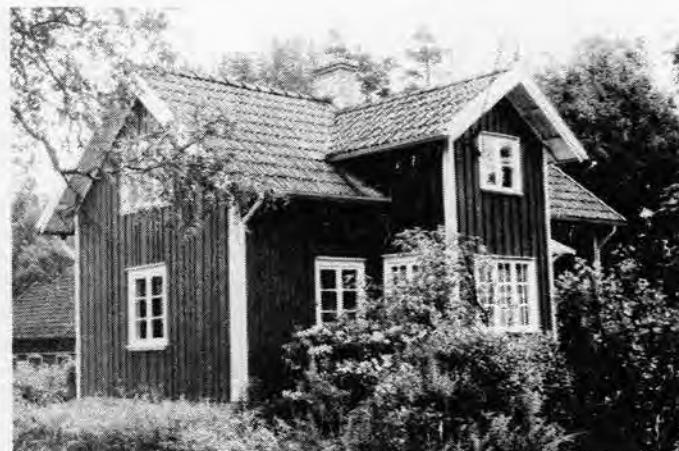
45. HJORTTORP 5:2.

Bostadshus (omkr. 1900) uthus , smedja (1920).

Välbevarad bostadfastighet uppfört efter sekelskiftet 1900 i en traditionell stil.

Boningshuset besitter ett miljömässigt värde genom sitt läge invid landsvägen mellan Skene och Hyssna.

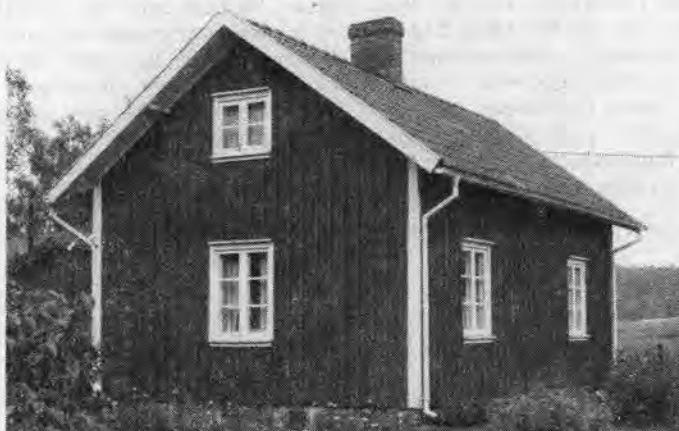
46. KURSE 1:12, Aspetorp.

Bostadshus (1923, tillbyggt 1971) garage/gäststuga (1970-tal).

På platsen för ett soldattorp uppfördes ett nytt boningshus 1923 med konsekvent genomförda nationalromantiska stildrag. Till de karaktäristiska detaljerna hör husvolymerna, fönstertypen, förstukvisten, den utkragade övervåningen samt den tjärade trädelen.

Byggnaden besitter ett kulturhistoriskt och arkitekturhistoriskt värde.

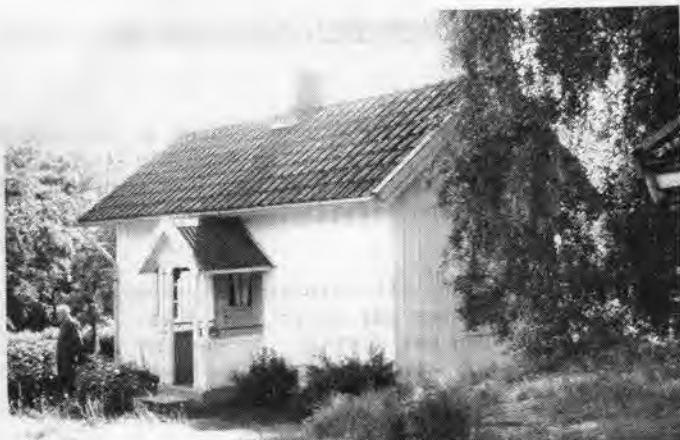
47. MOSSABERG 1:4, Långelid.

Bostadshus (1923) äldre källare tillbyggd på 1920-talet.

Torpställe under Mossaberg beläget invid den äldre vägsträckningen mellan Skene och Hyssna. Platsen har varit rastställe mellan gästgivargårdarna i Skene och Bonared. Källaren är från den tiden medan bostadshuset är av yngre datum, dock välbevarat och representativt för sin tids enklare bebyggelse.

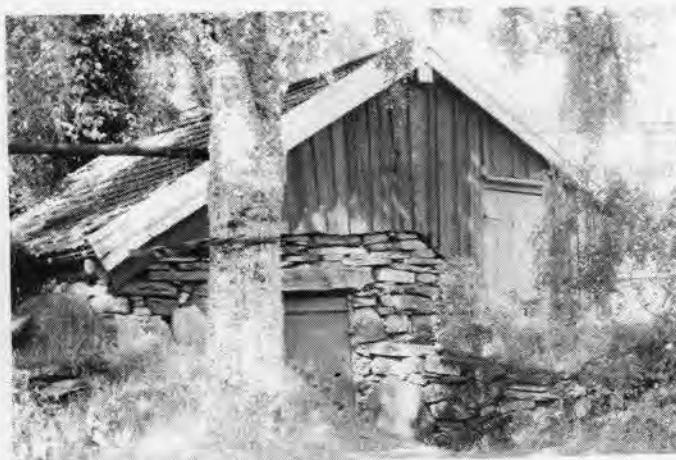
48. MÖLNBACKA 3:1, Lillegård.

Kvarnbyggnad (1875), såg (ca 1975), mjölnarbostad (1925).

Kulturhistoriskt värdefull kvarnbyggnad uppförd helt i natursten med strukna fogar. På platsen har funnits kvarn sedan lång tid tillbaka, men verksamheten utökades i samband med att den nuvarande kvarnen och dammanläggningen uppfördes. Den nuvarande sågbyggnaden uppfördes omkring 1945 efter det att den gamla brann ned. Anläggningen är fortfarande i drift. Mjölnarbostaden bör funktionellt samman med anläggningen men saknar kulturhistoriskt egenvärde.

Kvarnen är även utvärderad av hembygdsföreningen.

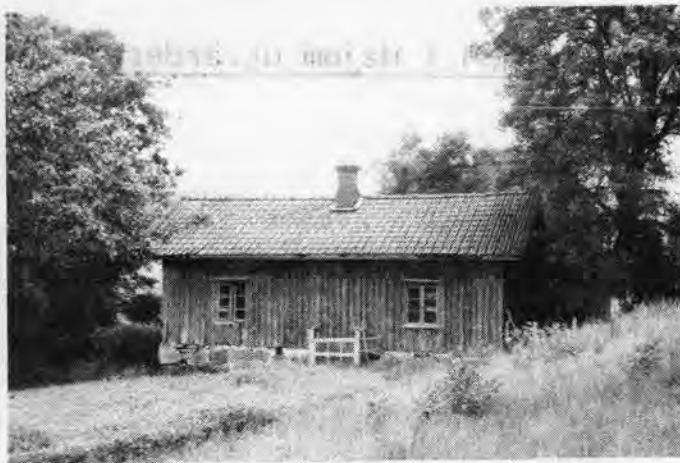
50. NÖDINGE 1:1, Kullagården, undantagsstuga.

Undantagsstuga (1850-1900).

Välbevarad undantagsstuga belägen strax söder om den övriga gårdsbebyggelsen, invid landsvägen mellan Hajom och Fotskäl. Stugan har en tid varit hanelsbod.

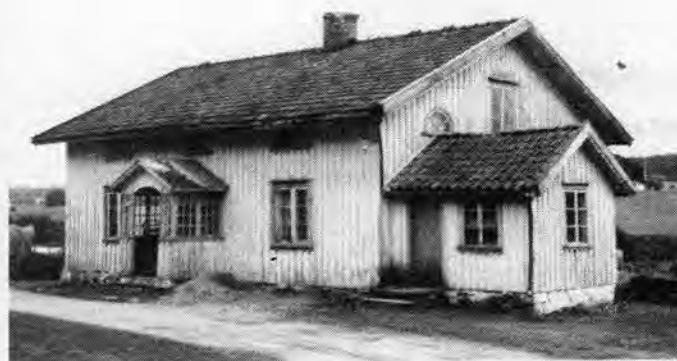
51. NÖDINGE 2:1, Andersgården.

Bostadshus I (1869), bostadshus II (1905), ladugård (1869).

Nödinge Andersgård är vackert belägen i Surtans dalgång. Den har den utskiftade gårdens karaktäristiska läge - ensamt vid kanten av skogsbronnet. I Nödinge by genomfördes laga skifte 1869, i samband därmed uppfördes mangårdsbyggnaden på Andersgården. Den är i 1 1/2 plan och har dubbelskifteplanlösning. Det är den bäst bevarade mangårdsbyggnaden inom inventeringsområdet som åskådliggör de nya stilideal som gör sig gällande vid denna tid. Lunettfönstren, panelen, fönsteromfattningarna, oljefärger, blindfönster tillhör de karaktäristiska detaljerna. Även ladugården är från tiden vid skiften och utgör ett värdefullt inslag i den kulturhistoriskt intressanta miljön som dock störs av bostadshus nr II, som är förändrat.

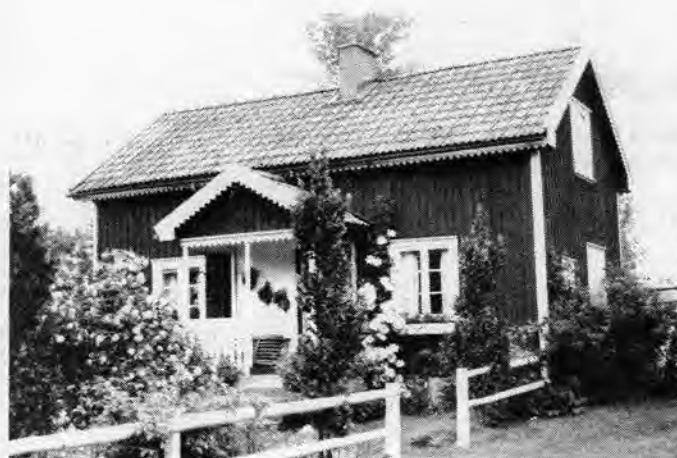
52. NÖDINGE 7:4, Ålkistekullen.

Bostadshus (1846, ombyggt 1934) ladugård (1930-tal) jordkällare (äldre datum).

F.d torpställe under Nödinge Backagården, som fått sin karaktär vid 1934 års ombyggnad.

Byggnaderna besitter tillsammans med de omgivande odlingsmarkerna och stenhägnaderna ett visst kulturhistoriskt värde.

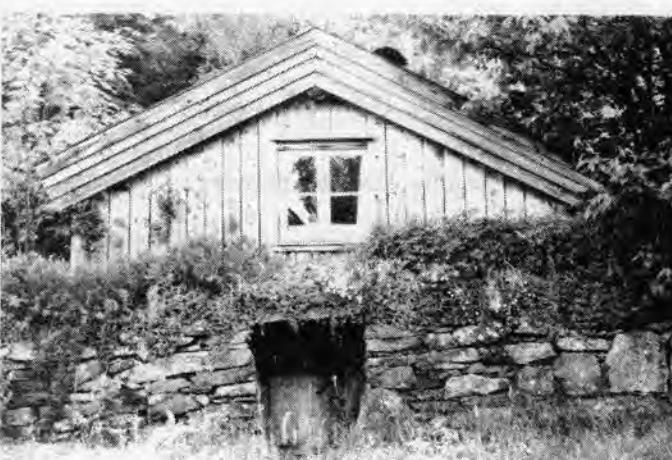
53. SÖDERBACKA 1:11, Svedjan eller Berntssons.

Bostadshus (omkr. 1850).

F.d torpställe under Söderbacka som har haft inte mindre än nio torpställen på sina marker. Intill detta torp fanns tidigare ytterligare tre torpställen men dessa är helt utplånade idag. Svedjan tillhör inventeringsområdets mest intressanta och bäst bevarade torpställen. Boningshuset är en såväl extrört som interiört intakt bevarad ryggåsstuga. Även markerna kring torpet har kvar något av sin forna karaktär med stenhägnader och odlingsrören.

Torpet besitter ett mycket högt såväl miljömässigt som kulturhistoriskt värde. Även hembygdsföreningen har utvärderat torpstället.

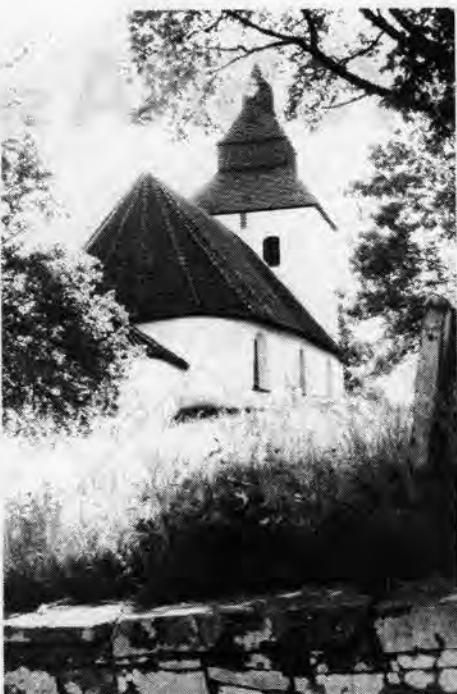
64 A. KYRKOGÅRDEN 1:1. Hyssna gamla kyrka.

Kyrkobyggnad (1100-tal, tillb. 1728, 1772) bårhus (1700-talets mitt, ren. 1951) stiglucka.

Kyrkobyggnad uppförd i sten med murar av ansenlig tjocklek. Kyrkan är av medeltida ursprung. Under 1700-talet genomfördes ett flertal om- och tillbyggnader. Vapenhuset byggdes 1702, koret 1728, det väldiga tornet i väster med en enkel och karaktäristisk spira byggdes 1772. 1777 byttes takbeklädnad från tjärstruket ekspån till enkupigt lertegel. 1784 uppmurades sakristian och den östra porten.

Innertaket är tunnvälvt av trä med rika målningar. tillkomna 1696 och 1730.

Sedan den nya kyrkan invigts fick den gamla förfalla. Vid en kyrkostämma i början av 1900-talet föreslogs att det fallfärdiga taket skulle tas bort och att kyrkan endast skulle bestå som en ruin. Dock kom en omfattande restaurering till stånd 1922-23 och kyrkobyggnaden räddades därmed till eftervärlden.

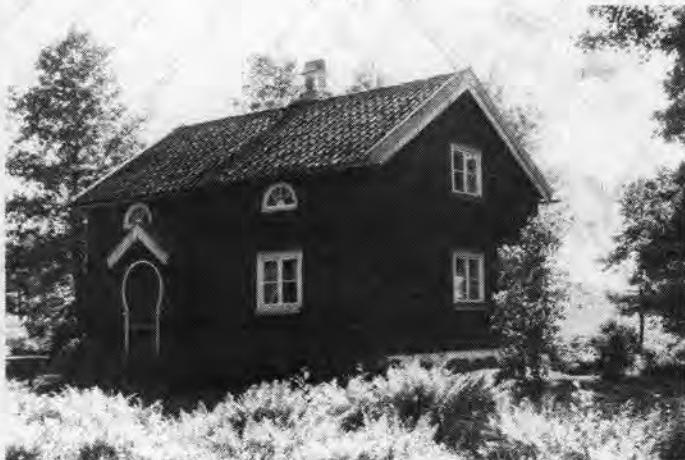
64 B. KYRKOGÅRDEN 1:1. Hembygdsmuseum.

Hembygdsmuseum (ursprungligen uppförd 1801, flyttat 1948).

Hyssna hembygdsförening bildades 1947 och redan året därpå förvärvades den gamla flygelbyggnaden på Getekulla och flyttades till sin nuvarande plats. Byggnaden är en enkelstugetyp och har ursprungligen använts som tionsdemagasin och som drängstuga. Byggnaden är i stort identisk med den som fanns på ursprungsplatsen dock har interiört skett vissa omändringar så att den idag åskådliggör en enkel familjs bostad under 1700-1800-talet.

Byggnaden har ett stort miljömässigt värde genom sitt vackra läge på den lilla ön i Surtan intill stenvalvsbron.

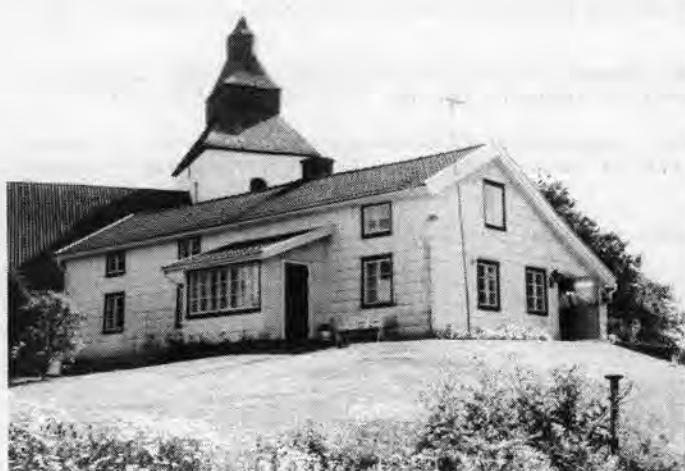
64 C. Hyssna 2:2, Stomsberg.

Byggnaderna är de enda som är kvar på ursprunglig plats i Hyssna by. Boningshuset är en s.k framkammarstuga som tyvärr har genomgått en kraftig exteriör förändring. Fasaden har kläts in med eternitplattor vilket ur kulturhistorisk synvinkel minskar dess värde. Dock har byggnaderna ett stort miljömässigt värde genom sin närhet till kyrkan.

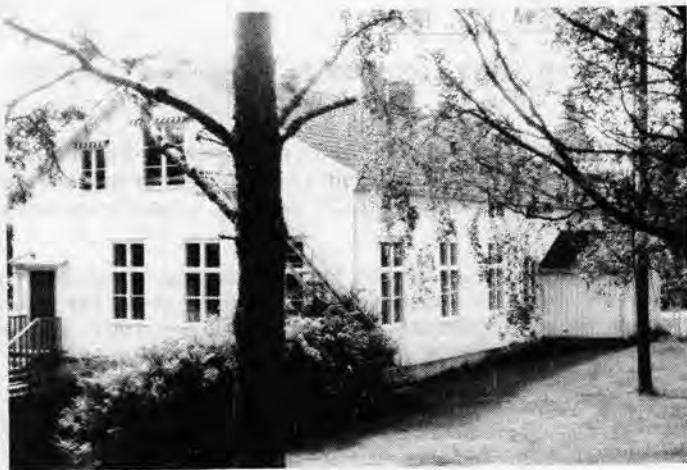
64 D. HYSSNA 2:4 och 6:4, skola f.d lärarbostad.

Skolbyggnad (1882), f.d lärarbostad (1929) uthus (1920-tal).

1842 kom folkskolestadgan och redan den 11 maj samma år fattades ett enhälligt beslut "att ett skolehus för Hyssna sockens räkning skulle uppföras på den plats där den nu försålda fattigstugan stått". 1846 var den första skolbyggnaden färdig att tas i bruk. Under årens lopp byggdes den till ett flertal gånger innan man 1882 ansåg att det var bättre att bygga nytt än att bygga till den gamla skolan än en gång. Skolan från 1882 finns bevarad om än exteriört förändrad.

Skolbyggnaden och den f.d lärarbostaden har ett miljömässigt värde genom sitt nära läge intill kyrkan.

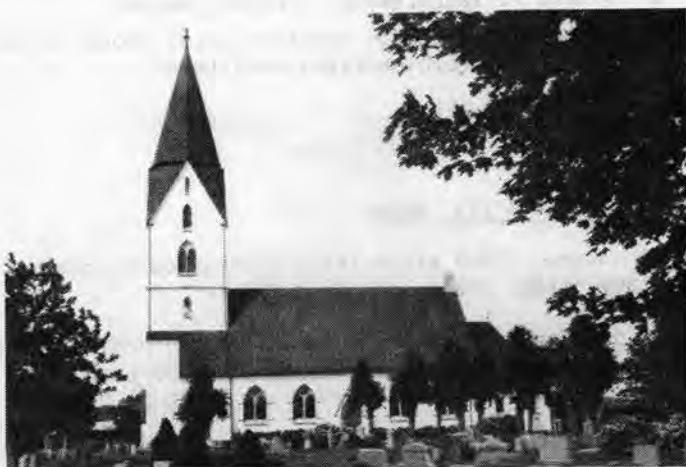
65. HYSSNA 1:4, 1:5. Hyssna nya kyrka.

Kyrkobyggnad (1907) bårhus (1964) kyrkstall (1909-10).

Vid mitten av 1850-talet blev den gamla kyrkan för trång och tanken att bygga en ny kyrka slog rot. Dock dröjde till 1905 innan kyrkobygget kom igång.

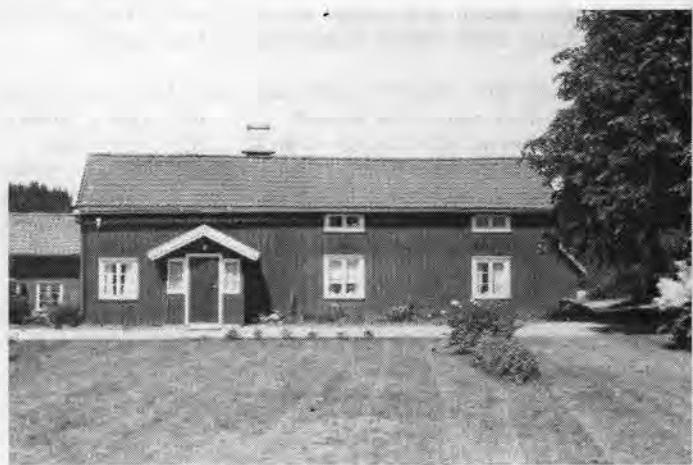
66 B. HYSSNA 1:3. Högen.

Boningshus (1809 eller 1822) snickarbod/brygghus (1909 tillb. 1923) ladugård (1926).

Gården utgör den andra gården på Högen och har liksom den förra varit skattehemman sedan 1500-talet, då liksom nu var det två brukningsenheter på Högen.

Mangårdsbyggnaden är en s.k långloftsstuga som genomgått den för bygden typiska utvecklingen, (se vidare beskrivning på sidan 34).

Ladugården bröt tidigare från det karakteristiska mönstret i Melltorps by genom att den låg framför boningshuset men då en ny ladugård uppfördes 1926 placerades den enligt det gängse mönstret bakom mangårdsbyggnaden invid Sutan.

Gården besitter ett stort miljömässigt och kulturhistoriskt värde.

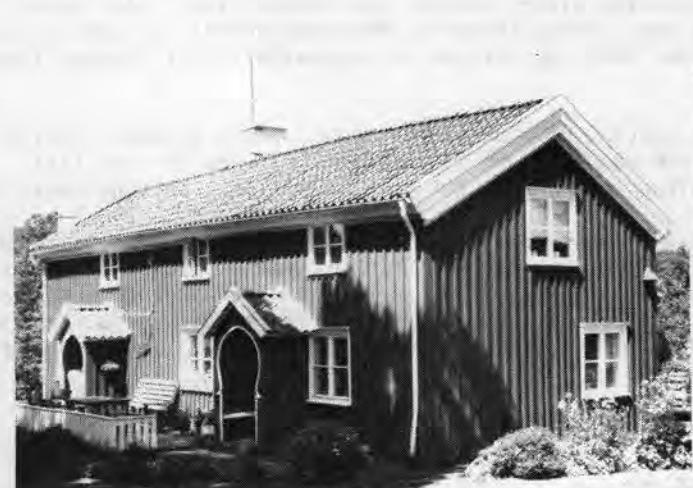
66 C. MELLTORP 1:8. Smedsgården.

Boningshus (slutet av 1700-talet), ladugård (1875).

Mangårdsbyggnaden är förtjänstfullt renoverad. Det är en s.k långloftssuga i två våningar med två nyckelhålsverandor (skunkar) och ett välvvt tak i storstugan. Exteriört är byggnaden intakt bevarad. Boningshuset är det äldsta huset i Melltorps by, kanske även i socknen. Gården har brukats av samma släkt sedan 1690.

Smedsgården besitter ett mycket stort kulturhistoriskt värde.

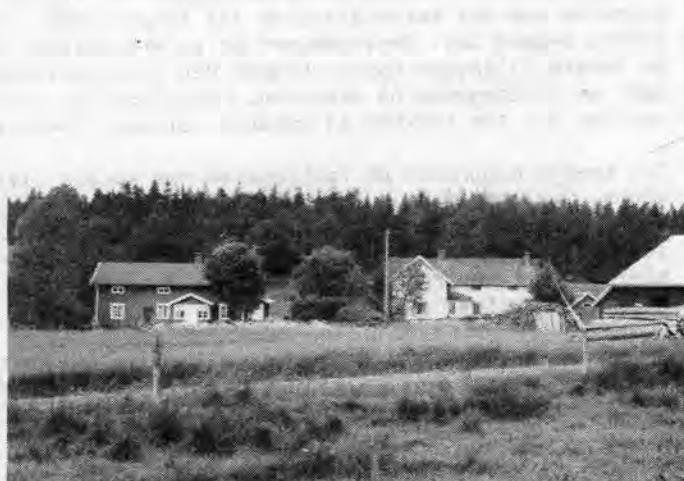
67 A. Torp 1:3.

Bostadshus (1837, ombyggt 1920) ladugård (1902-03) uthus/källare.

Välbevarad jordbruksfastighet belägen centralt i Torps by. Byggnaderna berördes ej av laga skifte 1892 utan de ligger kvar på ursprunglig plats.

Mangårdsbyggnaden var ursprungligen en långloftstuga som byggdes om- och till 1920, vinkelbyggnaden liksom den tidstypiska glasverandan tillkom då.

Ladan och logen som är en del i den nuvarande ladugårdslängan lär enligt uppgift vara byns äldsta byggnad.

Gården besitter ett kulturhistoriskt och miljömässigt värde.

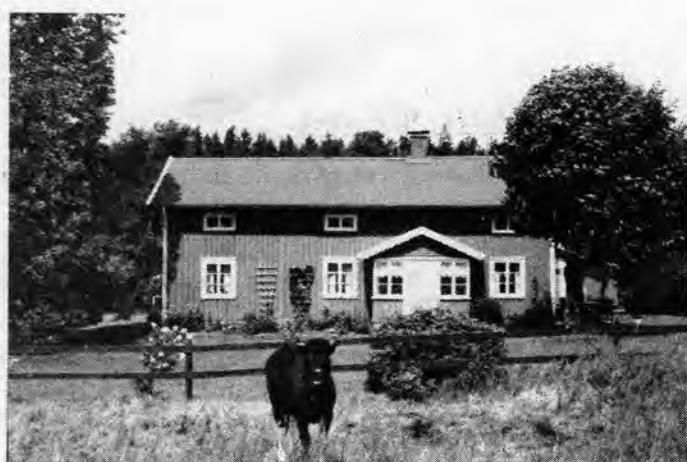
67 B. Torp 1:10.

Boningshus (1836, ombyggt 1907).

Boningshuset var tidigare mangårdsbyggnad till en jordbruksfastighet men avstyckades i samband med att ett nytt boningshus uppfördes 1958 på fastigheten.

Det gamla boningshuset är måhända en långloftsstuga som byggdes om 1907 och fick då framkammarstugans planlösning.

Boningshuset är beläget på ursprunglig plats i Torps by och berördes således inte av någon flyttning i samband med laga skifte 1892.

Boningshuset har genomgått smärre exteriöra förändringar däribland plåttak, men besitter ändå ett stort miljömässigt värde.

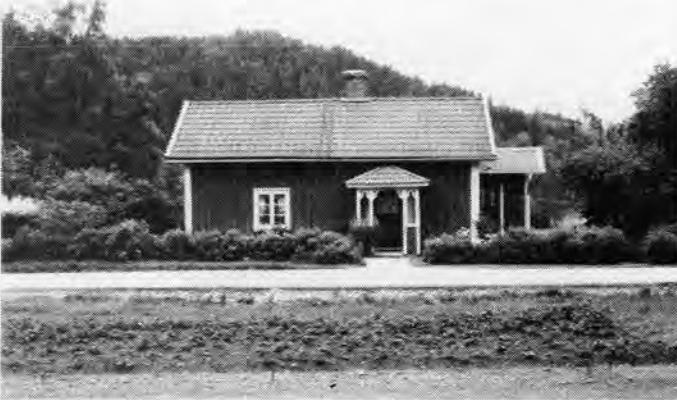
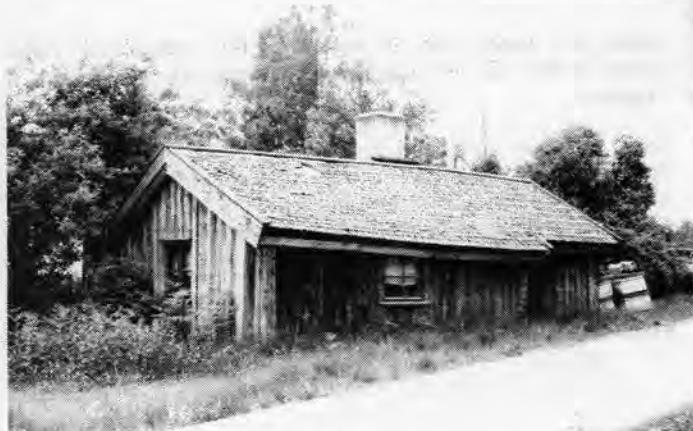
Bua rotes f.d. fattigstuga

Den tredje byggnaden på fastigheten har senare tillköpts. Den var ursprungligen Bua rotes fattigstuga. 1868 indelades socknen i fattigvårdsrotar, vilket innebar att varje röte för sig fick klara sina problem med fattigvården, tidigare hade det varit en angelägenhet för hela socknen.

Stugan är en enrumsstuga (med gavelingång) med en tillbyggd svalgång i resvirke. Idag har byggnaden spåntak dock skall detta bytas mot enkupigt lertegel.

Den f.d fattigstugan besitter ett mycket stort kulturhistoriskt värde och det intilliggande torpet utgör ett viktigt inslag i miljön.
