**KULTURHISTORISK BYGGNADSINVENTERING
NR: 32**

MARKS KOMMUN

**SOCKNARNA FOTSKÅL, HAJOM OCH
HYSSNA**

ETAPP III

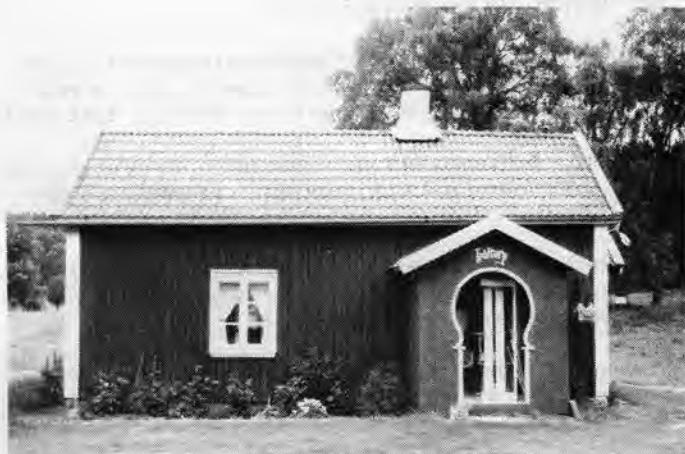
68 B. HÅLTORP 1:1. Håltorpet.

Boningshus (1870-tal) ladugård (1910-tal) kokhus och jordkällare.

Torpstället här ursprungligen varit Bua rotes soldattorp. Boningshuset har en enkelstugas planlösning dock med en senare tillbyggnad på baksidan.

Miljön besitter ett stort kulturhistoriskt värde.

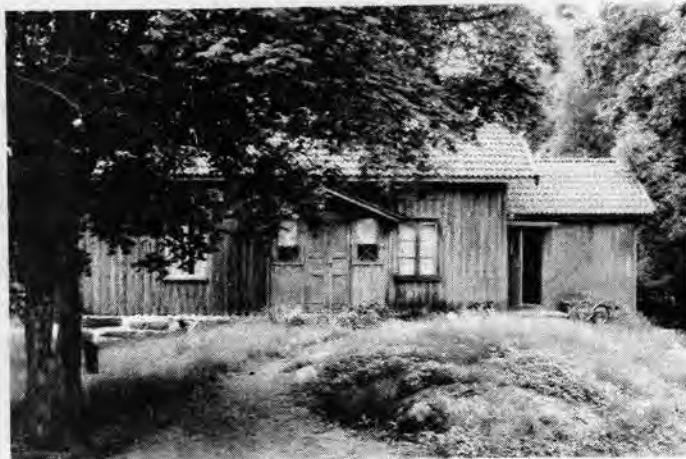
69 A. TORSTENSRED 1:9.

Bostadshus (1892) ladugård (loge och lada 1860-tal, fähus 1924) kållare, vägnsbod (1950-tal).

Vid ladugården finns en fungerande tröskvandring.

Gården besitter såväl kulturhistoriska som miljömässiga kvaliteter.

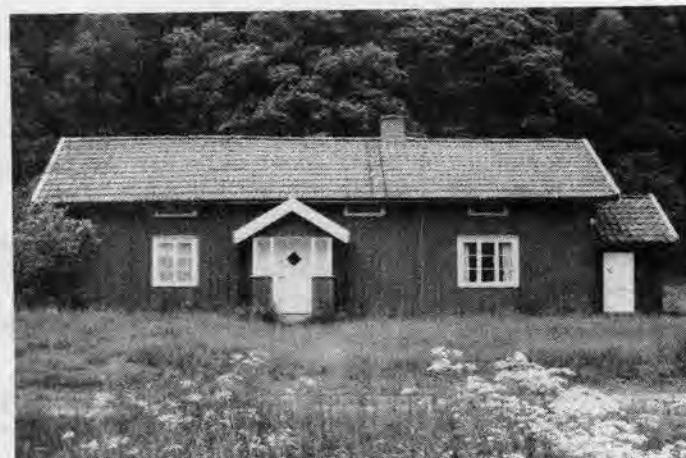
69 B. TORSTENSRED 1:5.

Bostadshus (1832) ladugården, hus.

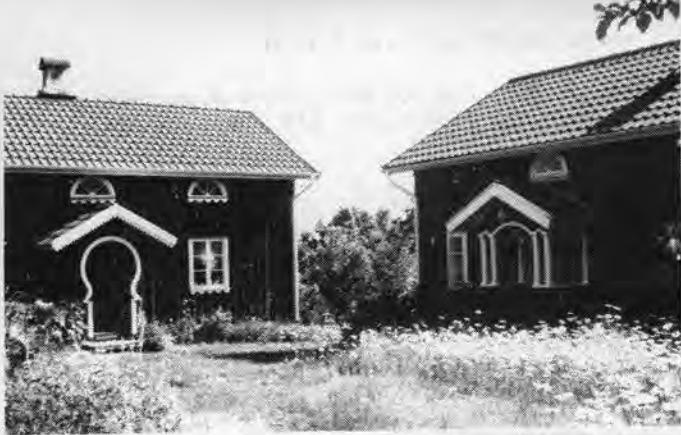
70 A. NORDBACKA 1:2.

Bostadshus (början av 1800-talet) lillstuga (slutet av 1800-talet). Jordkällare, verkstad (1970-tal).

Det äldre bostadshuset har framkammarstugans planlösning. Mangårdsbyggnaden och lillstugan har nyligen genomgått en ytter och inre upprustning. I samband därmed har båda byggnaderna fått nya tillbyggnader med tillhörande verandor. Trots det har den samlade gårdsmiljön ett kulturhistoriskt värde.

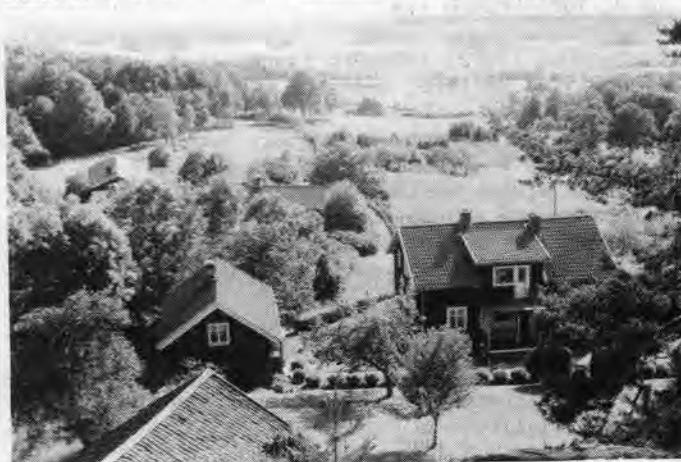
70 B. NORDBACKA 1:3.

Bostadshus (1897, mod. 1942) lillstuga (1898) ladugård (1940) källare.

Lillstugan låg tidigare alldeles norr om den nuvarande mangårdsbyggnaden och var då huvudbyggnad. 1897 byggdes den nuvarande mangårdsbyggnaden, som är en s.k salsbyggnad. 1898 flyttades lillstugan till sin nuvarande plats.

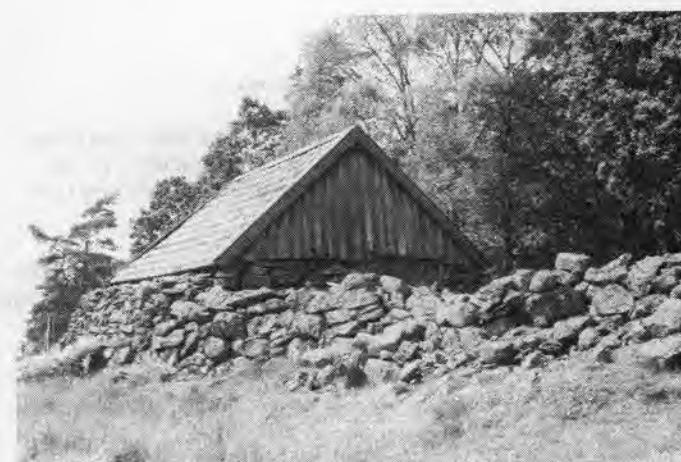
71. BACKA 2:3. Torpet Petersburg.

Ladugård (1700-tal).

Ladugården är den enda bevarade byggnaden vid torpet Petersburg. Endast en gammal apel talar om var boningshuset en gång legat.

Byggnaden liksom det omgivande kulturlandskapet besitter ett mycket högt kulturhistoriskt värde. Både ladugården och stenmurarna har utvärderats av hembygdsföreningen.

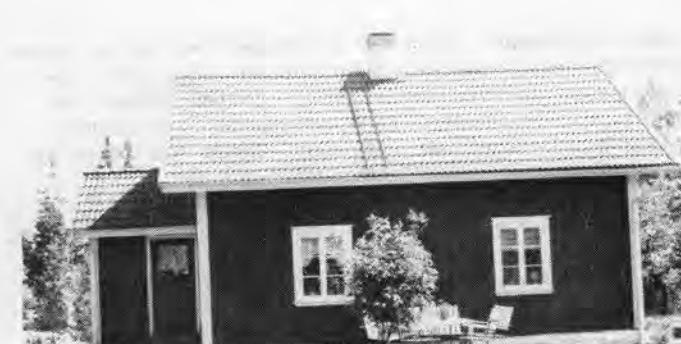
72. BLÄSEBO 1:1, Bergslätt, "Snickars".

Boningshus (omkr. 1900) ladugård med snickareverkstad (omkr. 1900).

F.d torpställe under Bläsebo som tillkommit omkring 1900.

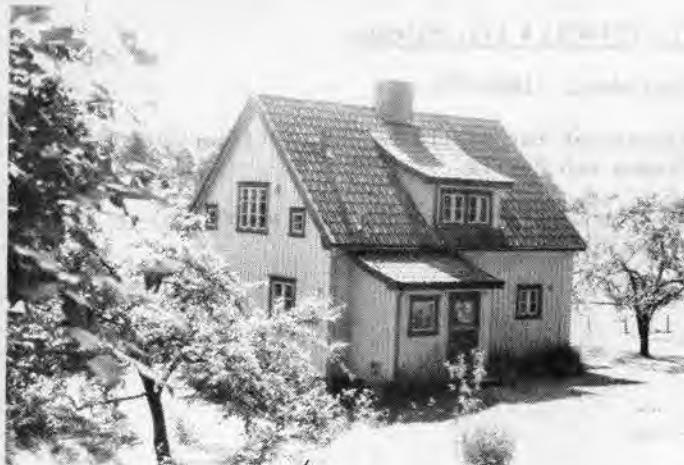
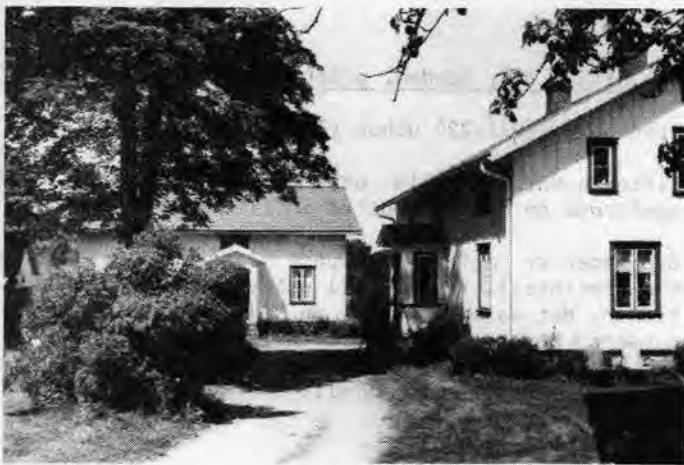
74. BONARED 3:4, Västergård.

Bostadshus (1877) lillstuga (1881) kokhus (1881) ladugård (1906-08) vedbod (1930-talet) hönshus (1933) garage (1970-talet).

Gården är ett typiskt exempel på den bebyggelse som uppfördes efter laga skifte på de medelstora gårdarna. De smala rödmålade framkammarstugorna ersattes av bredare byggnader s.k dubbelradhus i 1 1/2 våning, målade med ljusa färger företrädesvis vitt med kulör-starka fönsterbågar och foder.

Trots betongpannor och några ospröjsade fönster till-hör gården en av socknens bäst bevarade mangårds-byggnader från denna tid.

Gården har såväl kulturhistoriska som miljömässiga värden.

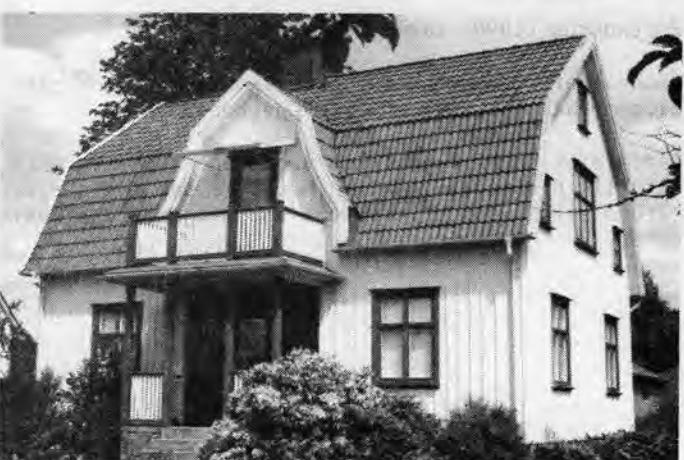
75. BUA 1:8, Bengtsgård.

Bostadshus (1936) garage.

Välbevarad bostadsfastighet karaktäristisk för 1920-och 30-talets egnahemsbebyggelse. Bland de tids-typiska detaljerna kan nämnas det brutna taket, varav det nedersta takfallet har en svag konkav lutning, frontespisen, balkongen, fönstertypen samt färgsättningen.

Genom sitt tidstypiska yttre besitter boningshuset ett kulturhistoriskt värde.

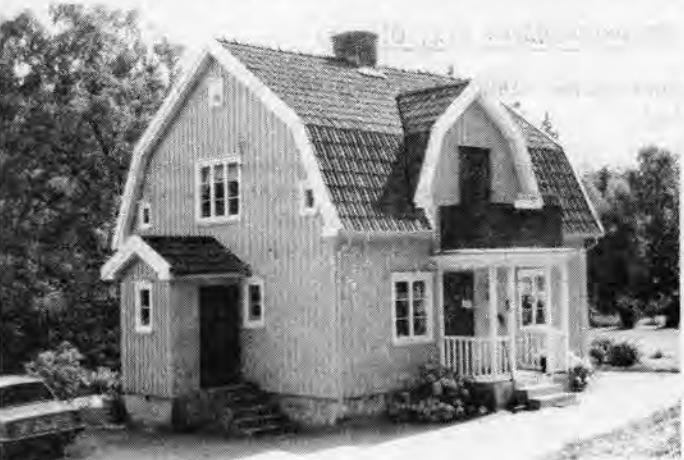
76. BRANDSKOG 1:15, Granslätt.

Bostadshus (1935) ladugård (1935).

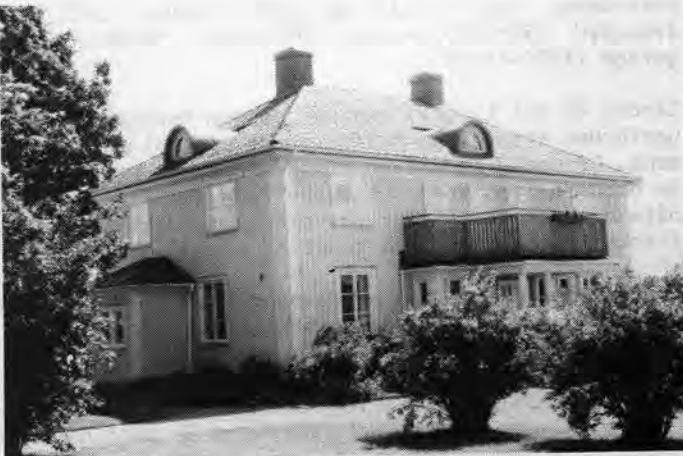
79. HYSSNABACKA 5:1 och 6:3, "Garvare-Johans".

Bostadshus (1890) uthus.

Välbevarat boningshus för garvaren på Sandvads gård. Stugan kallas i folkmun för "Garvare-Johans".

Genom sitt öppna läge invid landsvägen och sin närhet till Hyssna gamla kyrka besitter den f.d garvargården såväl kulturhistoriska som miljömässiga kvaliteter.

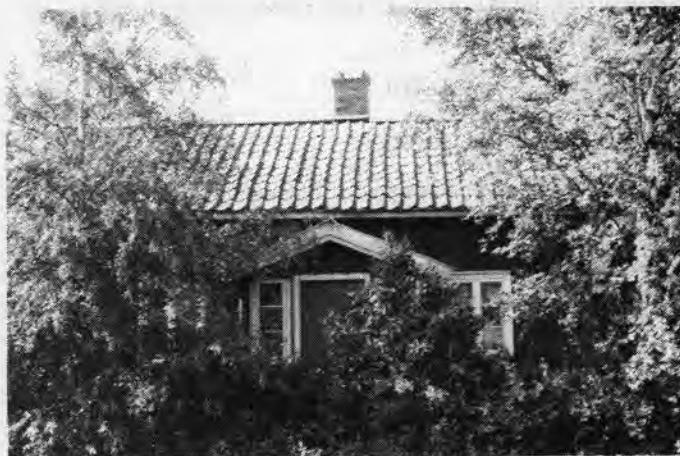
80. HYSSNABACKA 8:2, Olives.

Bostadshus (1880) ladugård för höns och gris (1880-tal).

Olives har varit torpställe under Hyssnabacka 8:24 (Backa). Boningshuset är av enkelstugetyp med en enkel förstukvist. Det är intakt bevarat och en god representant för den torpbebyggelse som uppfördes i slutet av 1800-talet.

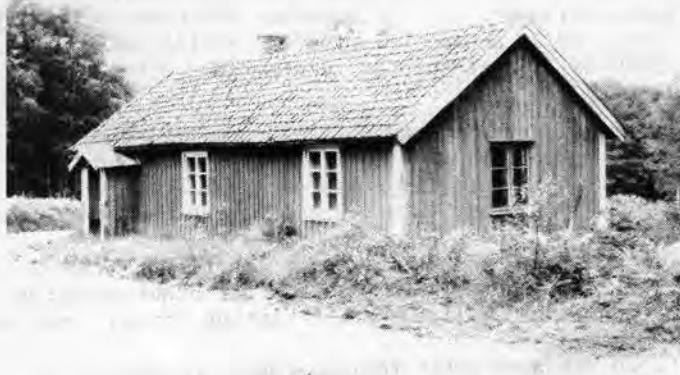
81. HÖKÅS STOREGÅRD 1:4, Ledet.

Bostadshus (början av 1800-talet) ladugård (omkr. 1900).

Välbevarat äldre torp beläget i den norra skogsbygden. Boningshuset har framkammarstugans planlösning dvs en byggnad av enkelstugetyp med en tillbyggd kammar innanför stugan. Taket är täckt med trekupigt lertegel.

Byggnaden besitter ett stort kulturhistoriskt värde, som förutom sitt intakt bevarade ytter och inre, även åskådliggör byggnadstypens utbredning bland torpställen och småbruk.

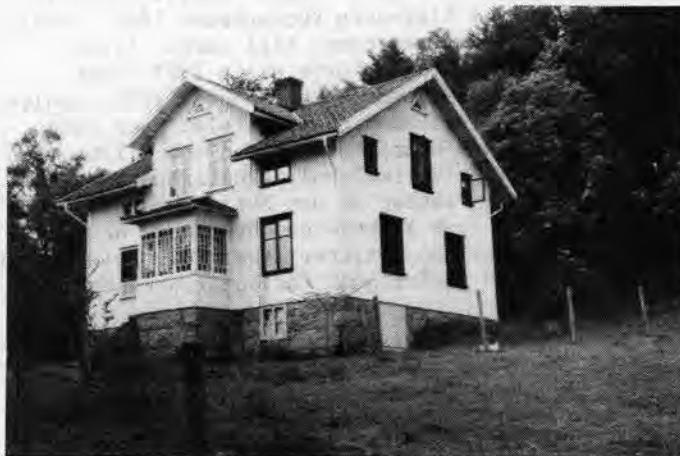
82. HÖKÅS 2:1, Lillegård.

Bostadshus (1910), ladugård (1900) hönshus m.m. (1900).

Boningshuset på Lillegården besitter ett kulturhistoriskt värde då det är karaktäristiskt för byggnadsskicket vid sekelskiftet 1900. Till de tidstypiska detaljerna kan nämnas hustypen, den mångspröjsade glasverandan, frontespisen, skorstenen, stenfoten m.m.

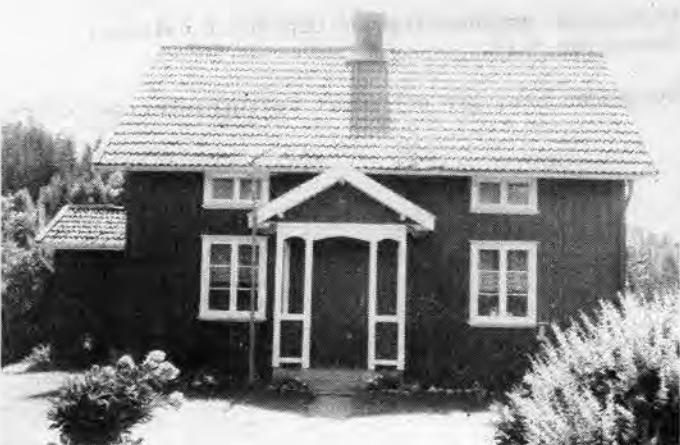
83. KLATEBERG 1:13. Ådalen.

Bostadshus (1920) uthus (1920).

Boningshuset är byggt som undantag till grannfastigheten Klaterberg 1:7.

Byggnaden besitter ett kulturhistoriskt värde genom sitt oförvanskade ytter.

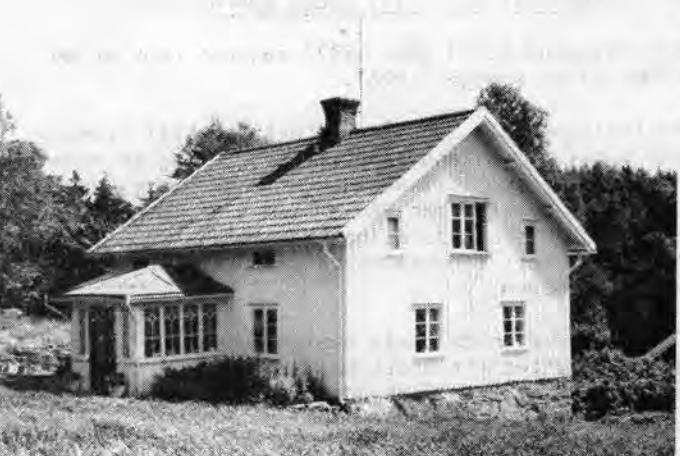
84. KLATEBERG 1:29, Skoghem.

Bostadshus (omkr. 1850 ombyggt 1910), ladugård (1914) källare, hönshus.

Mycket välbevarat småbruk beläget i det småbrutna landskapet norr om Melltorp utmed Surtan. Gården var tidigare torpställe under Kockagården men friköptes 1905. Strax efter skedde en kraftig omändring av bostadshuset. Från att ha varit en rödmålad enkelstuga till ett vitmålat dubbelhus. Huset byggdes till på bredden och höjdes, förändrades därigenom till en byggnadstyp karaktäristisk för mindre och medelstora jordbruksfastigheter vid sekelskiftet 1900. Byggnaden har även en mycket tidstypisk mångspröjsad glasveranda.

Den samlade gårdsmiljön besitter ett stort kulturhistoriskt värde.

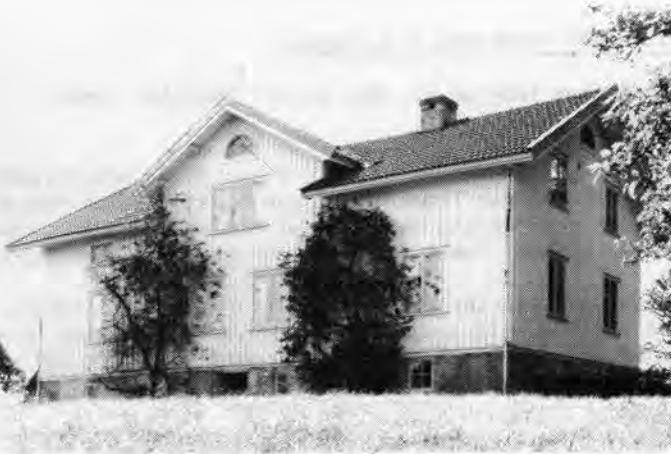
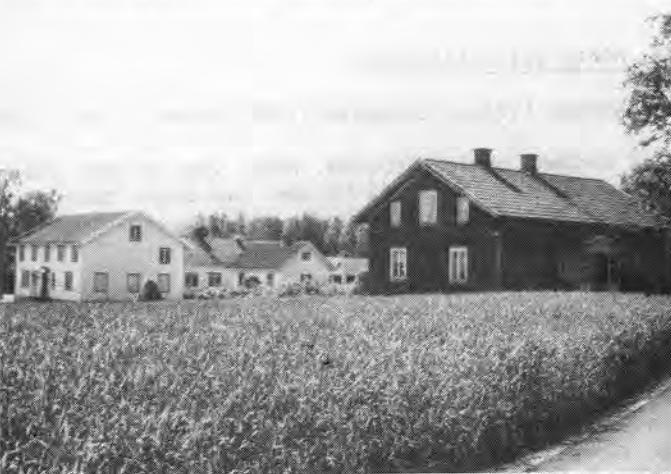
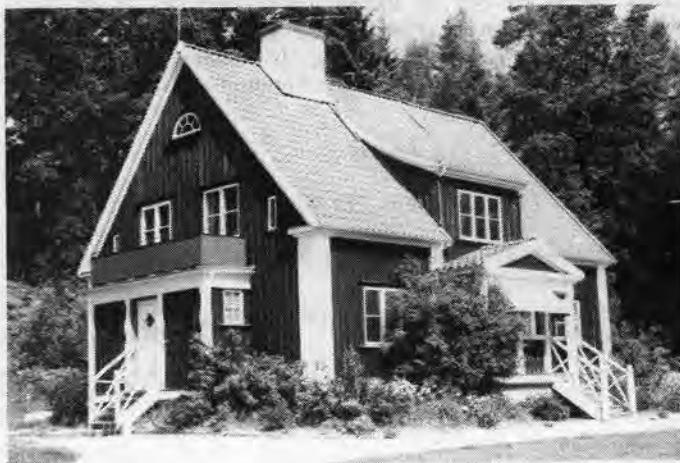
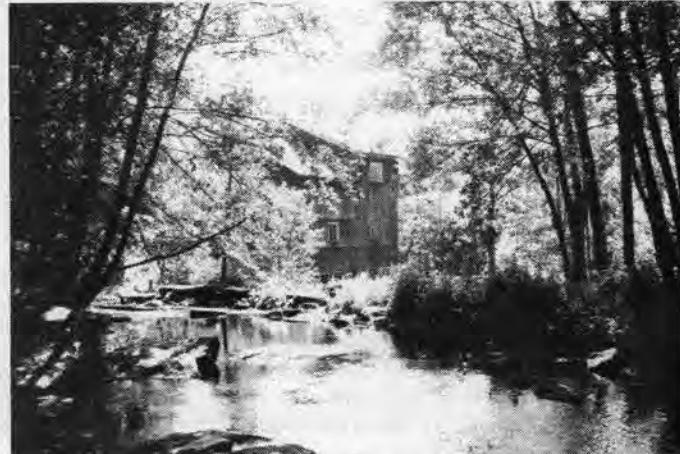
85. LOCKÖ 1:2 och 1:16.

Bostadshus (1857) lillstuga (1868) ladugård (1922), fabriksbyggnad, f.d förläggarbod och disponentbostad (omkr. 1875, senare tillbyggnad) källare/brygghus (1880-tal) arbetarbostad (omkr. 1900) uthus (omkr. 1900).

Vattenfallet vid Lockö har utnyttjats till kvarnar och sågar sedan lång tid tillbaka. I dag är endast stenfundamenten till sågen kvar dock finns kvarnbyggnaden bevarad men den användes ej. Magasinsbyggnaden har ursprungligen varit längre och innehållit en port som man måste passera på väg till kvarnbyggnaden.

Miljön, där även de gamla hamlade askarna vid vägen ingår, besitter ett stort kulturhistoriskt värde. Även utvärderat av hembygdsföreningen.

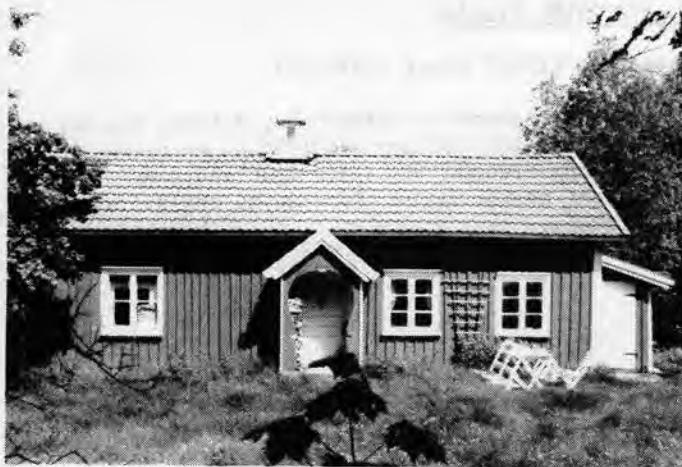
88. LÄNGARED 1:4, Älmedal.

Bostadshus (1850-80) jordkällare, avträde.

Ensligt beläget torpställe i norra skogsbygden. I en liten glänta kringgärdat av skogsmark ligger en såväl exteriört som interiört välbevarad framkammarstuga.

Byggnaden besitter ett stort kulturhistoriskt värde, dels genom sitt välbevarade yttre, dels som exempel på hustypens utbredning bland de mindre välbefälda.

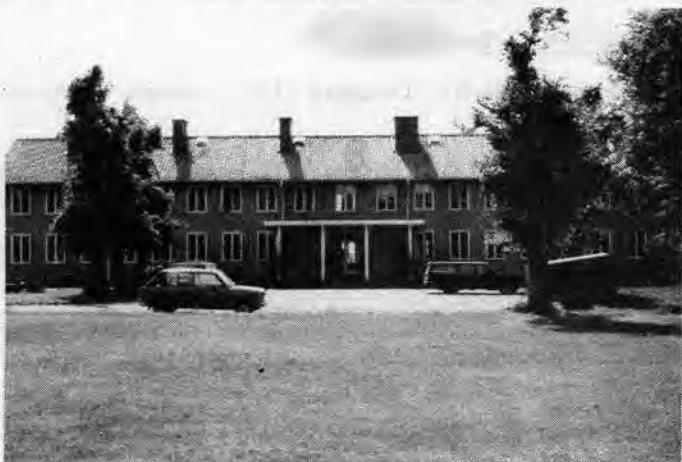
89. OLOFSRED 1:3, Härsjögården.

Bostadshus f.d Härsjögårdens yrkesskola (1929, om- och tillb. 1941-42).

Byggnaden besitter ett stort kulturhistoriskt och miljömässigt värde genom sitt höga och vackra läge.

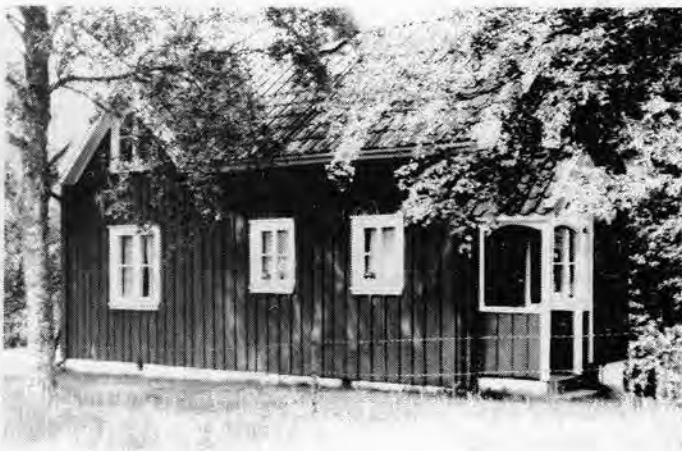
92. RYA 2:28, Ryalid.

Bostadshus (1934) uthus (1930-tal).

Ett säreget bostadshus beläget invid vägen mellan Hyssna och Bollebyggd uppfört 1934 av en byggnads-snickare som "lånade" detaljer från andra hus. Halva huset består av en äldre stuga som är flyttad till platsen.

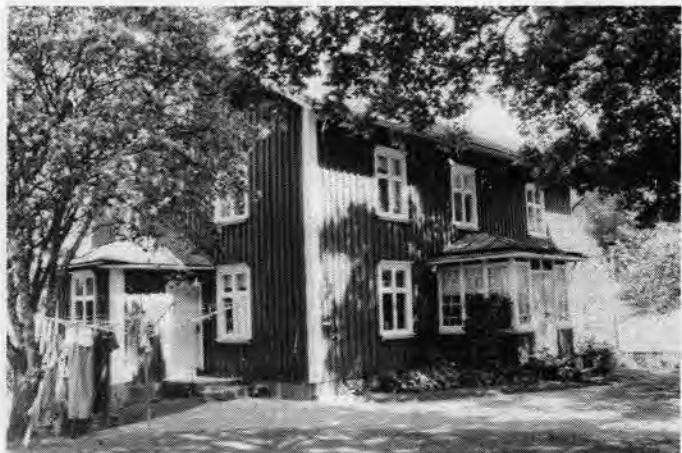
93. SURTEDAL 1:2.

Bostadshus (1904-05) ladugård (1912) vedbod (1890-tal) hönshus (1923).

Vid gården har funnits skvaltkvarnar, den sista revs 1913-14, nickesåg, vanlig såg och spånhyvel. Samtliga anläggningar är idag borta.

Boningshuset med sin trädgård och sina vårdträd besitter ett stort kulturhistoriskt värde.

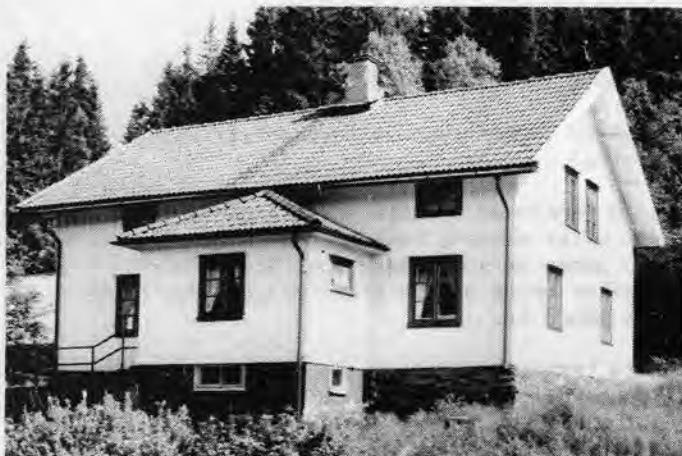
Den utskiftade gården Surtedal 1:3 utgör ett viktigt inslag i miljön trots smärre exteriöra förändringar.

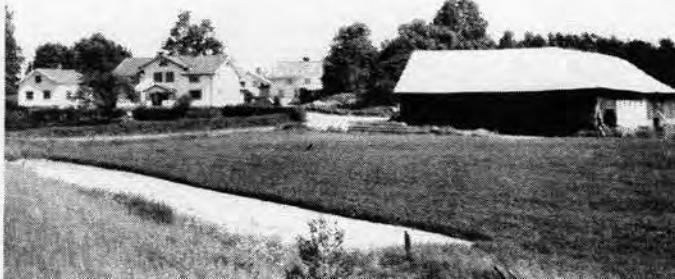
96. BONARED 1:16, Högarebacken.

Boningshus (1864 om- och tillb. 1982), ladugård (1860).

Timrat tvåvåningshus med nyckelhålsveranda.

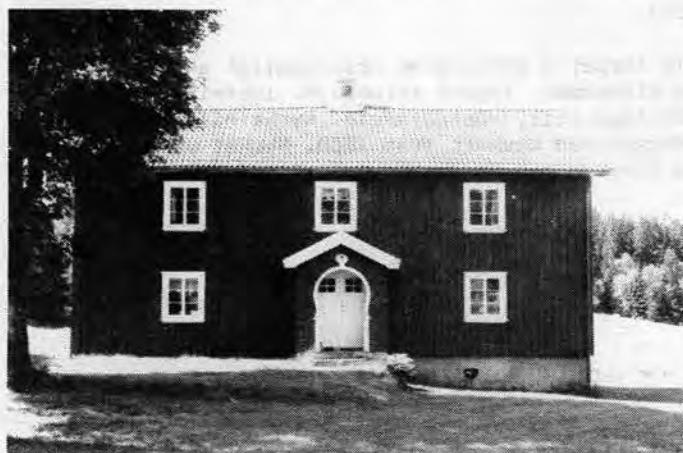
97. BONARED 2:2, Mellangård.

Bostadshus (1894 tillb. 1907), bostadshus (1892), ladugård (1901), uthuslänga.

Gammal gästgivargård och lanthandel belägen intill gamla landsvägen. Milstolpe vid gården. Stenmurar.

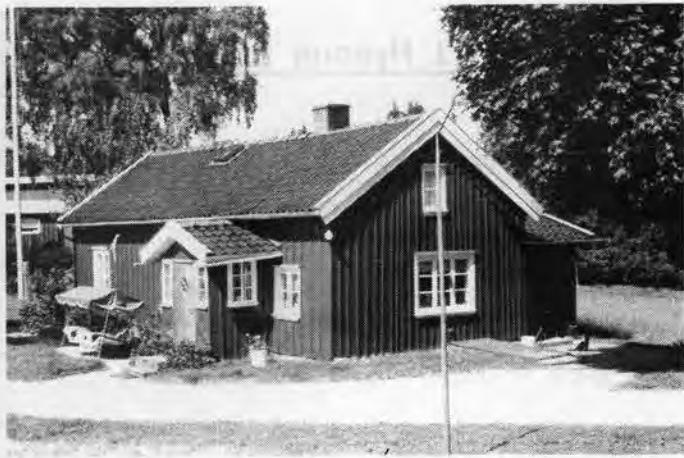
99. FRIARED 1:6, Gröneslätt.

Bostadshus (1860), ladugård (1860 senare tillbyggd), vagnsbod, brygghus, vedbod.

Mangårdsbyggnad och ladugård med bibehållen gammal karaktär.

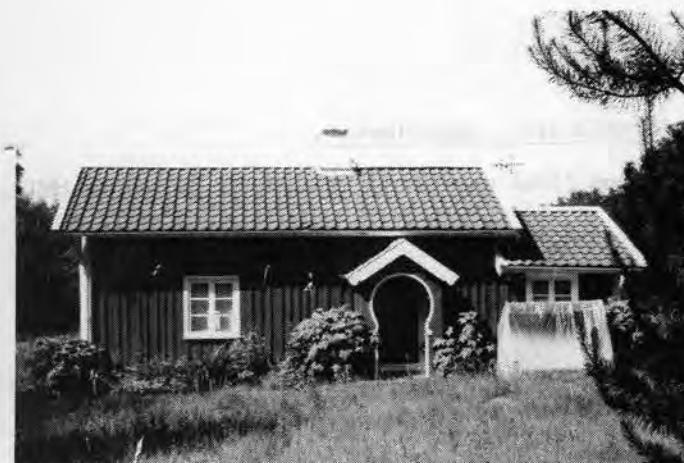
100. FRIARED 1:11, Hedlyckan.

Bostadshus (1860-tal), ladugård, bostadshus (hitflyttat 1982).

Hela torpet i välbevarat ursprungligt skick, omgärdat med stenmurar. Typisk torpmiljö. Interiör: målning i 1800-tals stil, västgötaspis. Nyckelhålsverande, ladugård med utskott från 1860. Mycket vackert läge vid bokskog och hagmark.

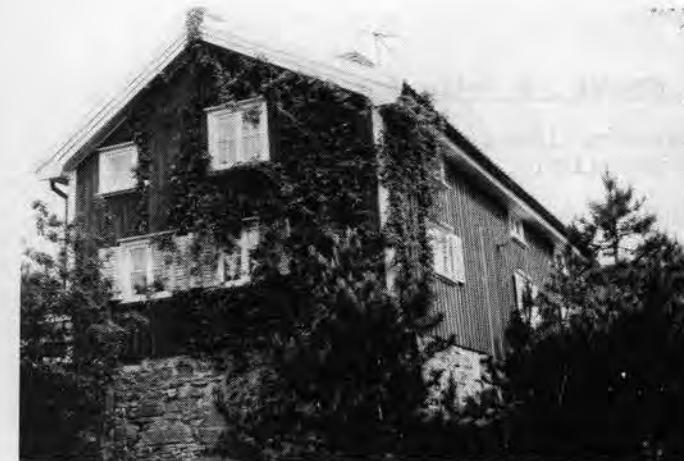
101. GRÖNERED 1:3, Västergården.

Bostadshus (omkr. 1850).

Framkammarstuga, välv tak i storstugan, gammal västgötaspis. Husgrunden mot väster i grästen, imponerande hög. Huset är nyrenoverat invändigt i gammal stil.

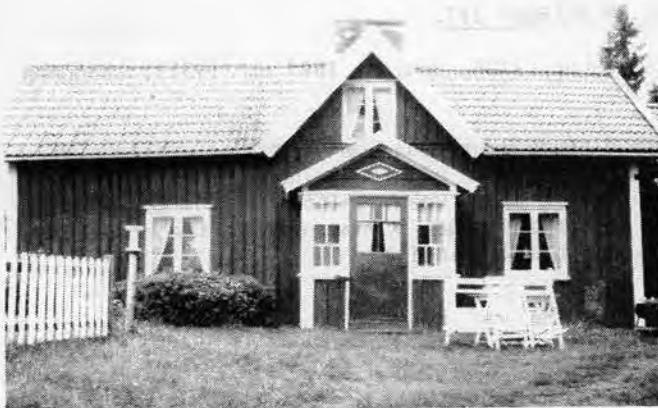
103. HÖKÅS 2:2, Kärret.

Bostadshus (omkr. 1860, tillbyggt senare), ladugård omkr. 1860), källare (omkr. 1860).

Torpmiljö. Gammal timrad ladugård med "utskott".

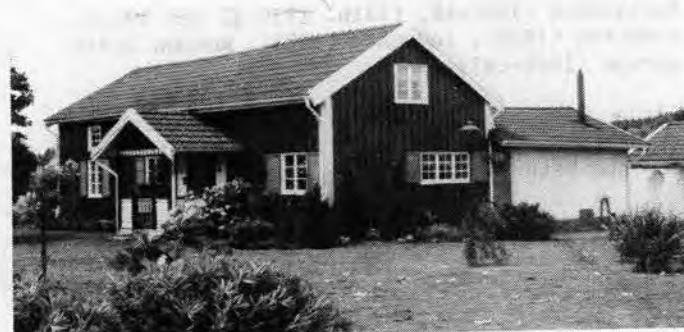
104. Klateberg 4:6, Nilsagård.

Bostadshus (1853), uthus (1971).

Timrad framkammarstuga med välvt tak i storstugan och med valvkällare under köket. Fastigheten är renoverad under 1970-talet och är i stort sett bevarad oförändrad.

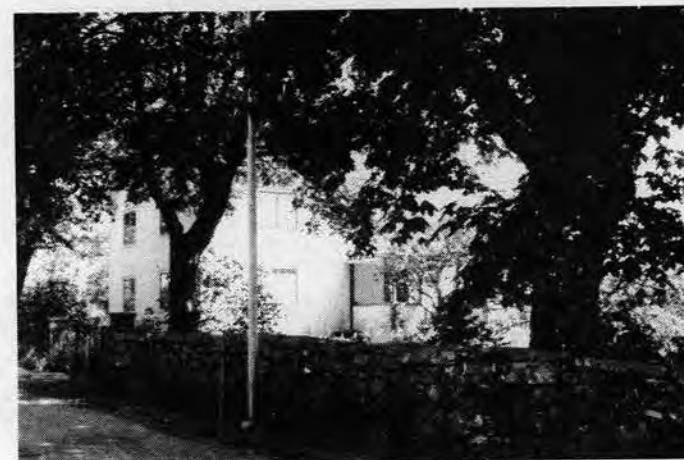
105. LOCKÖ 1:4.

Bostadshus (1857 mod. 1939), ladugård (1922).

Timrat tvåvåningshus.

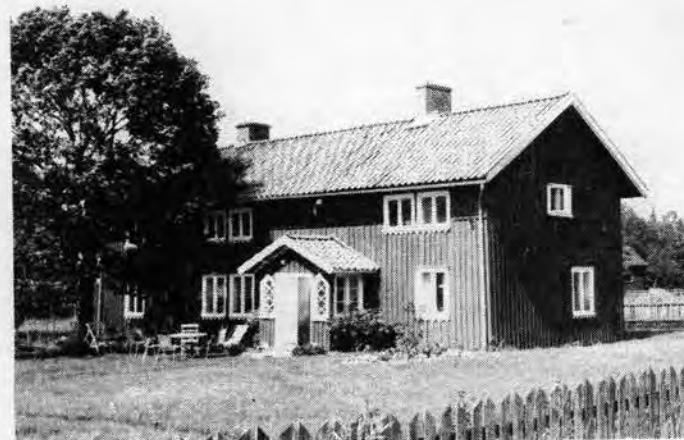
106. OLOFSRED 1:4.

Bostadshus (före laga skifte 1842), ladugård (1942).

Timrad framkammarstuga från början av 1800-talet.

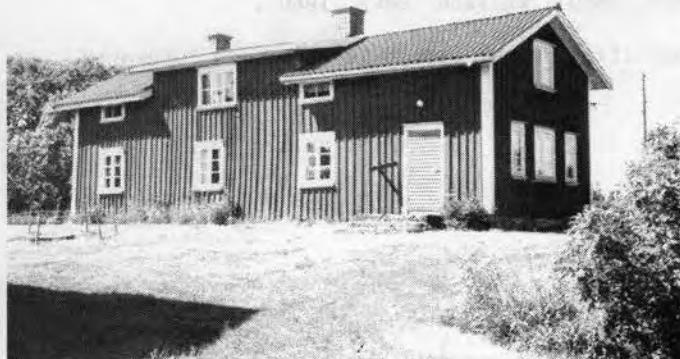
108. ÖNNERED 1:1.

Bostadshus (1867-68, tillb. 1910-12 och 1946), undantag (1880), ladugård (1920), kokhus (1924), garage (1960-tal).

Gården ligger på en halvö i Härsjön. Odlingslandskapet och naturen runt gården är mycket vackert och bör bevaras i nuvarande skick.

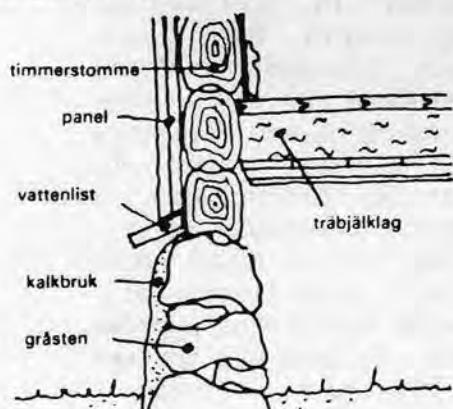
Grund till timrat hus. 2)

är tätare och hindrar en fuktvandring som är viktigt för att motverka röta. Cement och betong hänger samman i större sjok som inte kan anpassa sig till grundens stenstorlekar utan bildar ett pansar utanpå grundmuren. Vid naturliga rörelser i grunden lossnar det i stora skivor, vilka gärna drar med sig en del av grundmurens stenar. Bruket är också ogenomsläpptigt för den naturliga fuktvandringen och detta kan leda till rötskador i trästommen. Även vid putsning av grunden bör kalkbruk användas.

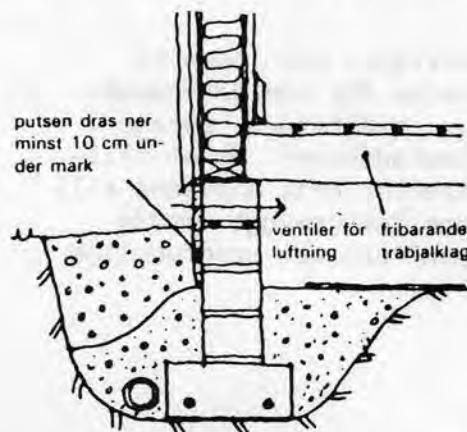
Grund till trähus med stomme av stående plank eller reglar. 2)

Timmerhusets grund har av stabilitetsskäl alltid större bredd än väggen. Avrinningen löstes genom en horisontellt placerad lutande bräda, fotbräda eller vattenlist som lätt kunde bytes ut. Som extra skydd kan denna kompletteras med en plåt målad i väggens färg. Moderna väggkonstruktioner låter alltid väggens ytterliv skjuta ut några centimer utanför grunden. Att förändra en gammal grundmur eller ändra fasadlivets anslutning till grunden t.ex. vid tilläggsisolering, kan ha föredragande inverkan på husets karaktär.

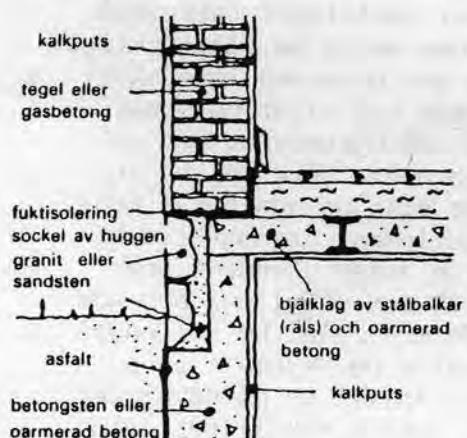
Grund till hus från 1930 - 40. 3)

Om sprickor uppstår behövs ingen mer åtgärd än tätningsarbeten. Grundförstärkningar under stenhushus är ofta svåra och dyrbara att utföra.

Till skillnad från timmerhuset vilar stenhuset på grunden i hela sin längd. Detta innebär att hela grunden är lika viktig. Om ett parti av denna sätter sig, spricker muren där ovanför. Marklagren under grunden bör då undersökas för att konstatera om de kan fortsätta att ge vika, vilket kan bero på förändringar i ex. grundvattennivån eller tung trafik. Många sättningar stabiliseras sedan sprickorna uppkommit. Om inga nya sprickor uppstår behövs ingen mer åtgärd än tätningsarbeten.

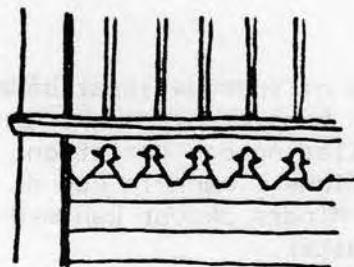
vånings-
band

våningsband med dekorationslist

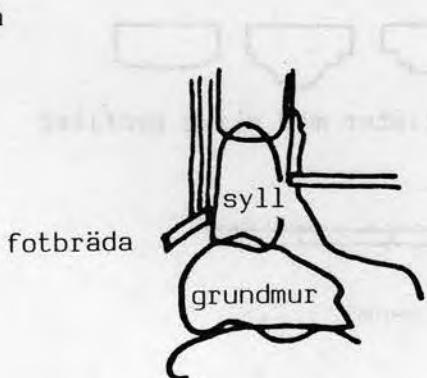
Fotbräda

fotbräda

syll

grundmur

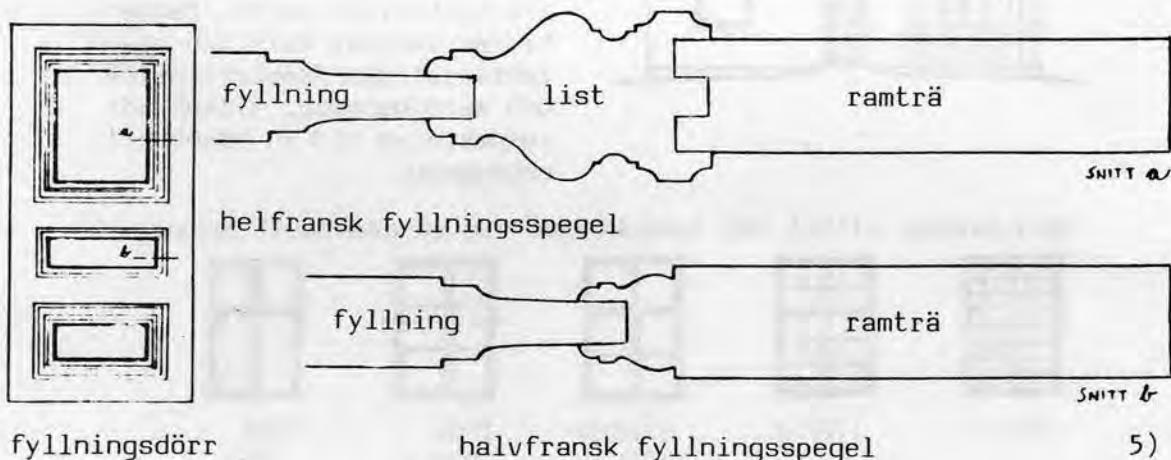
5)

Portaler och dörrar har även de en mycket stor betydelse för husets utseende, tidsålder och sociala tillhörigheter. De stora flertalet ytterdörrar ägnades förr en omsorgsfull utformning och tillverkades av virke av mycket hög kvalitet, som är svårt att uppbringa idag. Före 1940-talet var s.k fyllningsdörrar allmänna. De består av ett ramverk, hopfogat med trätappar och infällda fyllningar, som sitter lösa för att kunna svälla och krympa utan att spricka.

Vid reparation eller komplettering med ny fyllning bör endast lim och trätappar användas. Dörrarnas inramning har såväl lokala som individuella variationer. Det är av största vikt att dessa särdrag bevaras. Vid reparation bör endast direkt skadade partier bytas ut.

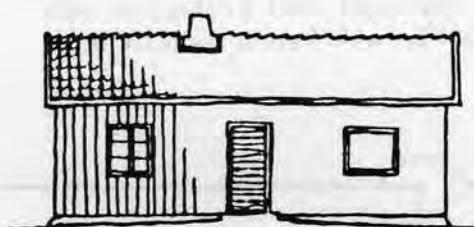
Fönstrens storlek, spröjsning och placering har en avgörande betydelse för en byggnads utseende. En ändring av dessa faktorer kan få katastrofala exteriöra följer. Spröjsindelningen hade ursprungligen en teknisk funktion men fick vid slutet av 1800-talet och 1900-talets början en dekorativ sådan i arkitektoniskt syfte. Varje tidsperiod har haft sin karakteristiska fönsterstorlek och spröjsningsättning, vilket bör respekteras vid en eventuell ombyggnad.

En ändring av dessa faktorer kan få katastrofala exteriöra följer. Spröjsindelningen hade ursprungligen en teknisk funktion men fick vid slutet av 1800-talet och 1900-talets början en dekorativ sådan i arkitektoniskt syfte. Varje tidsperiod har haft sin karakteristiska fönsterstorlek och spröjsningsättning, vilket bör respekteras vid en eventuell ombyggnad.
