# Restaurering av mängelgravar i Mark

2003-2006  
*Peter Nolbrant*

Miljö i Mark  
2006:3

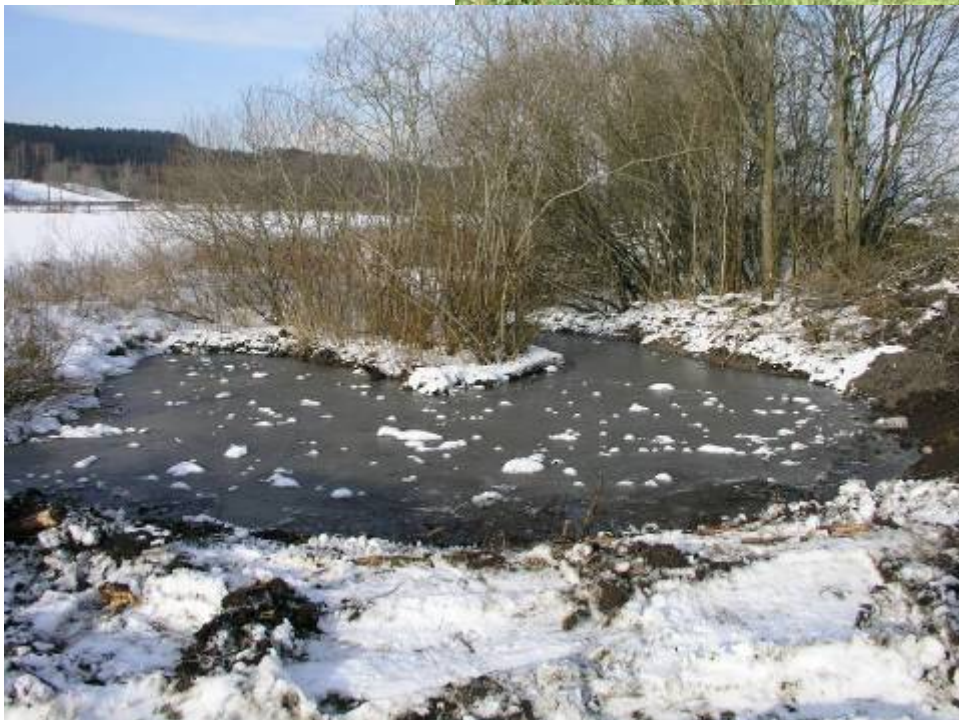
## **Märgelgrav 40, Hulatorp 6:1**

*Februari 2006. Vattnet har fördjupats och viderötter grävts bort. Sett från söder.*
