Radonutredning

i Marks kommun

- Mätningar av markradon och radon i småhus

Utfört av; Frans Karlsson

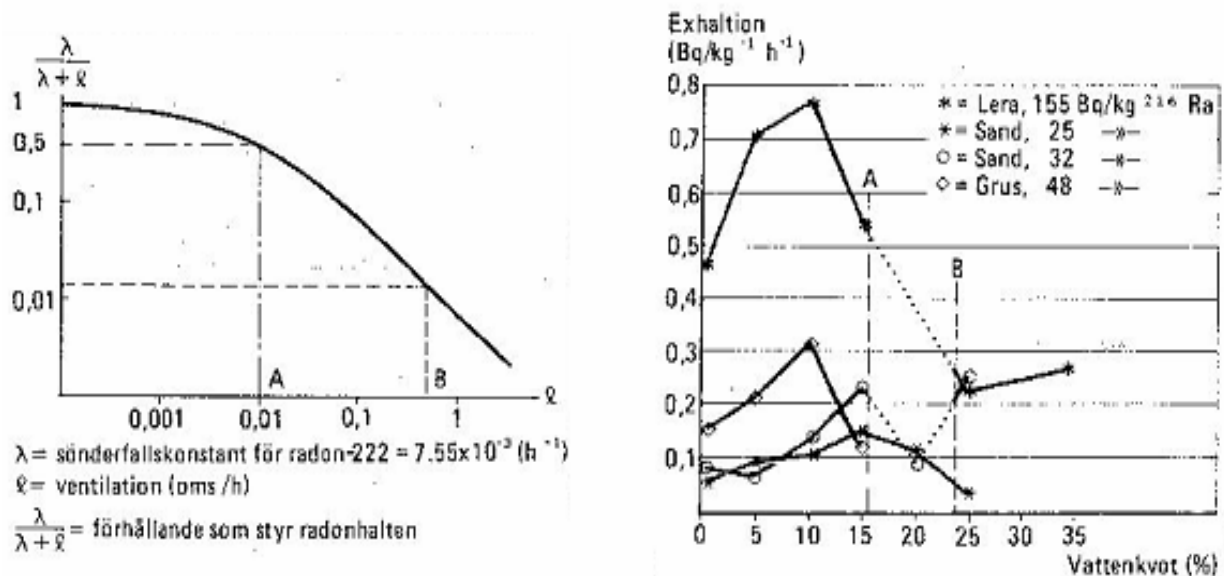
Figur 3 Två diagram åskådliggörs. Diagrammet till vänster beskriver hur en ökning av luftväxlingen med 50 ggr, från A till B, ger 29 ggr lägre radonhalt. Diagrammet till höger redogör för hur emanationen och därmed exhalationen ökar med vattenmättnadsgraden till en viss toppnivå som är specifik för varje jordart. A motsvarar vattenmättnad vid porositeten 30 %, B vattenmättnad vid porositeten 40 % (Rosén & Åkerblom, 1989).

Luftväxling i jorden eller konvektion, där drivkraften till transport av radongas är vind, påverkar radonhalten i porluften. I genomsläppliga material som sand och grus kan vind påverka radonhalten ner till ungefär en meters djup. Vattenmättnadsgraden i marken, d v s förhållandet mellan porvattnets volym och jordens provolym, kan ge stora radonhaltsvariationer. Emanationen och därmed exhalationen av radongas varierar med vattenmättnadsgraden och är specifik för olika jordarter (Rosén & Åkerblom, 1989). Figur 3 nedan redovisar dels hur luftväxlingen i jorden påverkar radonhalten i porluften och dels hur vattenmättnadsgraden inverkar på radongashalten.

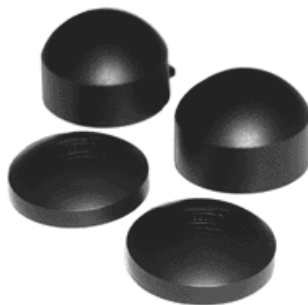
Bild 1 Exempel på mätidosornas utseende.

I samtliga 28 enbostadshus har mätningar av radongashalter i inomhusluften skett med spårfilmsdosor. Mätidosorna är försedda med ett detektormaterial och ett filter som gör att radongasen kan diffundera in i dosan och stänga ute radondöttrarna. Radongasen sönderfaller och avger alfastrålning som träffar detektormaterialet vilket bildar små skador eller spår i filmen. Vid avläsning är antalet spår per ytenhet proportionellt mot radongashalt och exponeringstid för en given konstellation av detektormaterial (<http://www.gammadata.se> 2007-04-26). I bild 1 nedan åskådliggörs mätidosornas utformning.

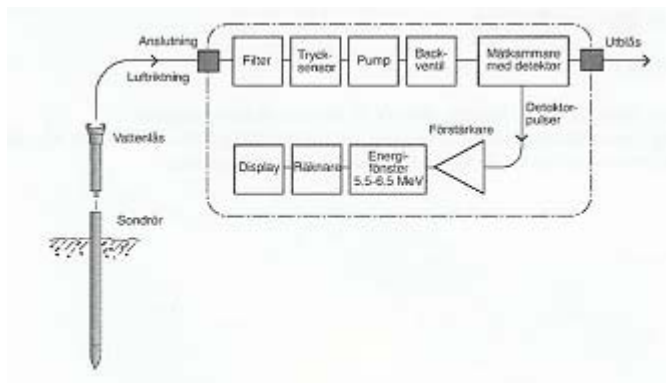
Figur 5 Markus 10-instrumentets enheter och arbetsätt.

Ett flertal olika metoder kan användas för mätning av radon i jordluften. I denna studie används en s.k. emanometer av typen Markus 10, vilket är en momentan mätmetod som är utvecklad och tillverkad av Gammadata Mätteknik AB i Uppsala. Markus 10 är ett portabelt, batteridrivet instrument för bestämning av radonhalten i markluft. I figur 5 visas instrumentets uppbyggnad och arbetsätt.

Mätprocessen inleds med att ett sondrör drivs ned 0,7 m i marken, varefter ett instrument med tillhörande vakuumpump kopplas på sonden. Jordluft sugas, i ca 30 sekunder, in i en mätkammare s.k. pumpfas. Pumpfasen varierar med jordens luftgenomsläpplighet och om pumpfasen pågår längre än 30 sekunder betyder det att någon meningsfull mätning inte går att genomföra eftersom jorden är mycket tät.

Med pumpfasen trycks alltid en viss minsta volym luft genom mätkammaren innan mätfasen påbörjas. En halvledardetektor analyserar radongashalten i ca 10 minuter och därefter presenteras resultatet på displayen i kBq/m³ (tusental Bq/m³). Figur 6 nedan återger teknisk data för instrumentet Markus 10 (Användarmanual Markus 10, 2007).

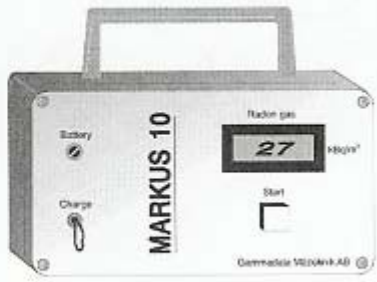
TEKNISKA DATA	
Pumpkapacitet:	1,8 l/min
Effektiv pumpetid:	30 sekunder
Nedre tryckbegränsning:	0,95 Atm
Detektortyp:	Kiseldiod
Detektoryta:	100 mm ²
Fönstertjocklek:	200 µm
Detektorns energiupplösning:	< 16 keV (a)
Batterikapacitet:	ca 70 mätningar
Uppladdningstid:	8 timmar
Mätonoggrannhet:	ca 20% vid 10 kBq/m ³
Mättid:	typiskt 10 minuter
Mått L x B x H:	220 x 80 x 122 mm
Vikt:	3 kg

Figur 6 Teknisk data för mätinstrumentet Markus 10.

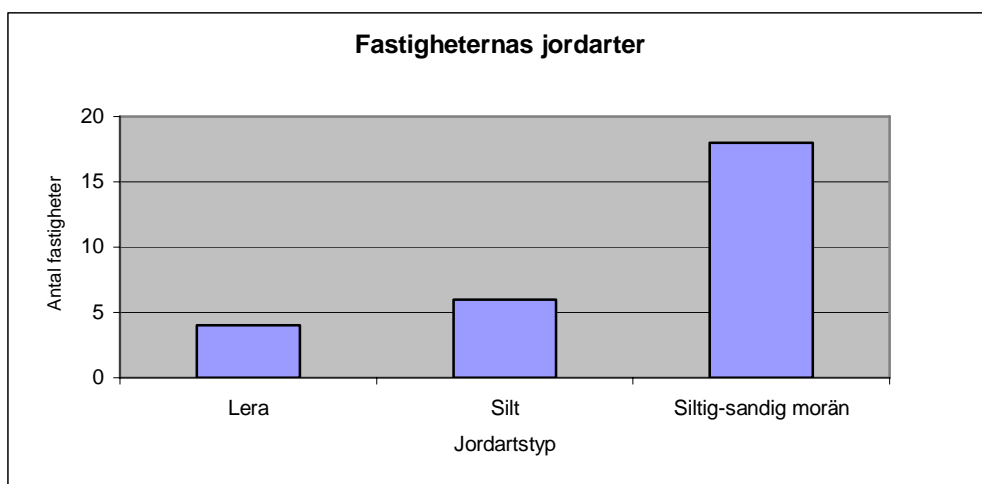
Diagram 2 De undersökta fastigheternas fördelning av olika jordartstyper.

Markmaterialets sammansättning är en avgörande faktor för att bedöma radonsituationen över ett lokalt område. Genom jordartskartor och okulära undersökningar i fält har fastigheternas jordartstyper översiktligt indelats enligt tabell 5. De undersökta fastigheterna består av jordarterna lera, silt eller siltig-sandig morän och fördelningen åskådliggörs i diagram 2 nedan.

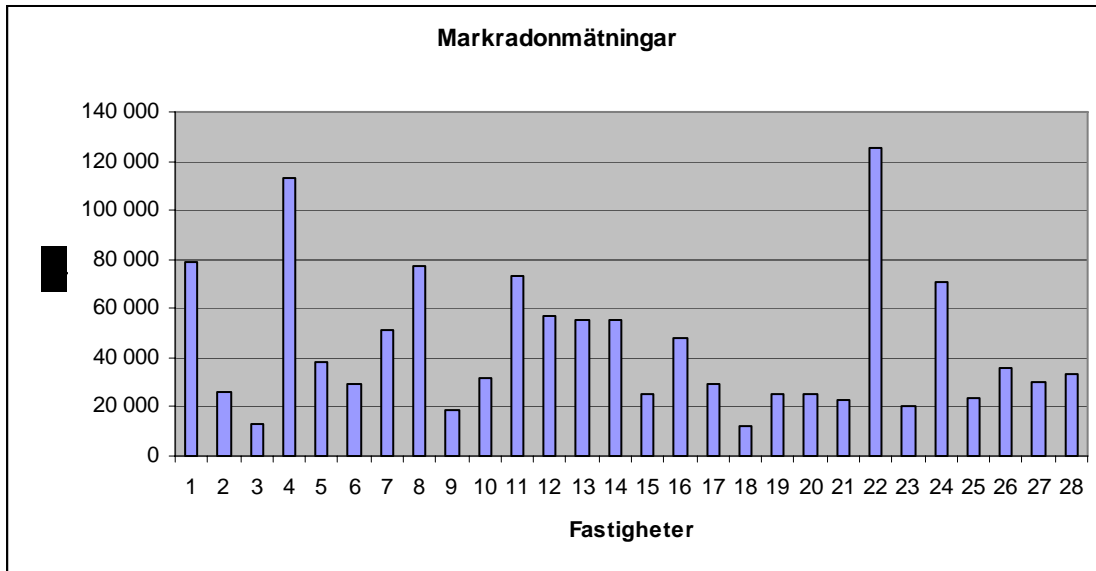
Diagram 3 Högsta uppmätta radonhalt i jordluften från respektive fastighet.

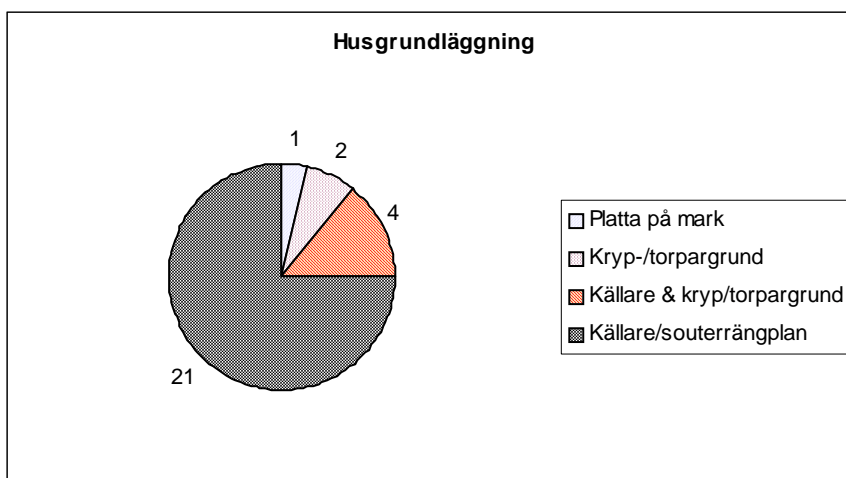
Diagram 4 Diagrammet åskådliggör grundläggningssättet för bostäderna i urvalet.

Det byggnadstekniska utförandet av en bostad är av betydelse för om markradon ska tränga in i konstruktionen. Grundläggningssättet för de undersökta bostäderna i urvalet skiftar och dess fördelning presenteras i diagram 4. Gammalmätningar genomfördes på 17 stycken undersökningsobjekt för att undersöka gammastrålningen och innehållet av lätt blåbetong i konstruktionerna. En av dessa mätningar indikerade på värden >25 uR/h vilket troligtvis beror på att lätt blåbetong förekommer i huskonstruktionen.
