Miljöanalys av sediment i en dämnd å

Ljungaån, Marks Kommun
Christina Nilsson

Miljö i Mark
2005:2

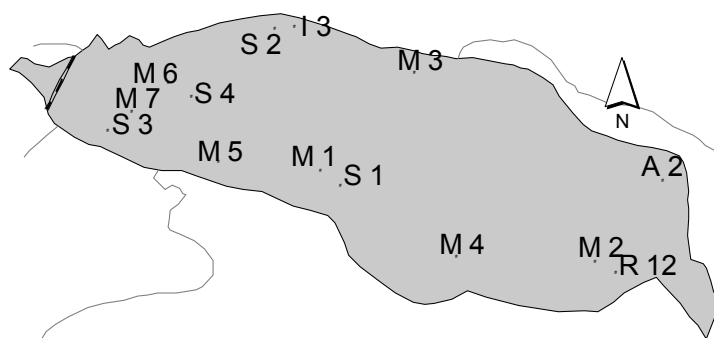
Figur 3.1 Provpunkternas placering i dammen.

Fördelningen av analyserna på de olika platserna bestämdes efter samtal med Siv Hansson (Länsstyrelsen), Sven-Erik Bergström (Miljöchef, Marks kommun), Gunnar Edlund (Miljöinspektör, Marks kommun) och examinator Rodney Stevens (Professor, Geovetarcentrum, Göteborgs Universitet). Analysplatsernas placering återges i figur 3.1. Fördelningen av analyserna blev följande:

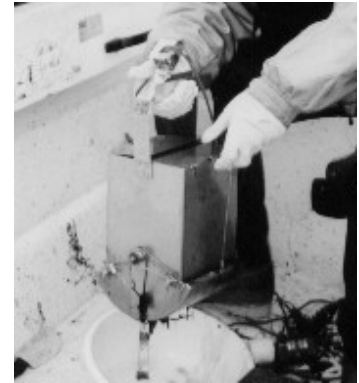
Ekmanhämtare, figur 3.2, är en bottenhuggare som fungerar som en grävskopa och används för provtagning av det översta skiktet i sedimentet. Den har två kraftiga käftar som slår igen vid provtagningen. Nackdelen med denna provtagning är att finpartiklar sköljs bort och därmed blir underrepresenterade i provet. Ekmanhämtare används främst för provtagning i lösare sediment [SGF Rapport 1:2001, 2001].

Figur 3.2 Ekmanhuggaren, Foto: A. Elm

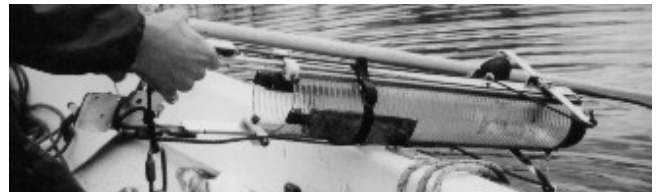
Limnioshämtaren, figur 3.3, är en rörprovtagare, med vilken man kan skikta sedimentet horisontellt. Rörprovtagare används för att i lösa sediment erhålla sedimentprofiler från ytliga, lätttrörliga sedimentskikt ner till leran [SGF Rapport 1:2001, 2001].

Figur 3.3 Limnioshämtaren, Foto: C. Nilsson

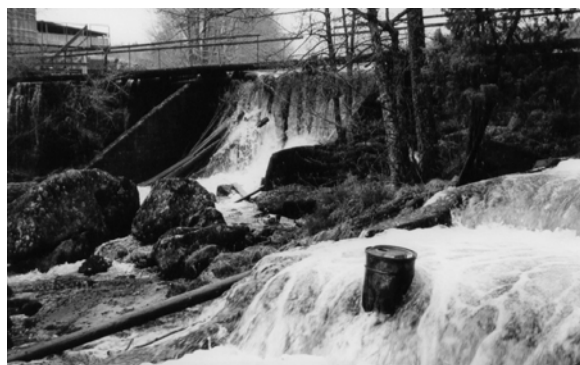
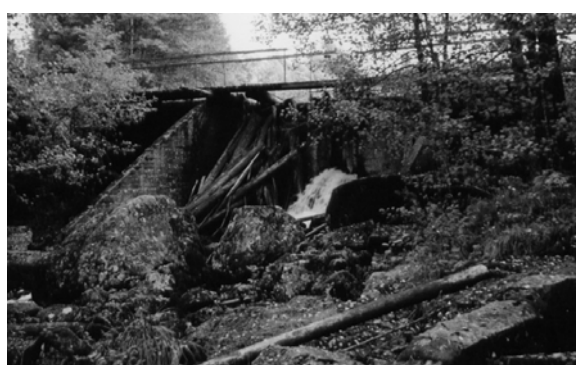
Skillnaden mellan högvatten och lågvatten i dammen kan variera mycket. Laxtrappan var vid det lägre vattenståndet helt utan vatten se figur 5.2.

Figur 5.2 Bilderna visar dämnet nedströms vid hög- och lågvatten. Bilden till vänster är tagen i mitten av april och den till höger i slutet av september. Foto: C. Nilsson

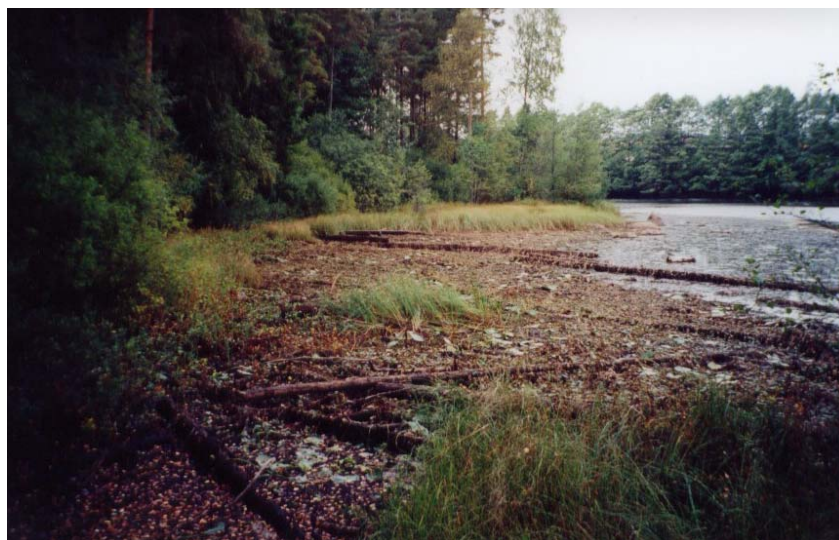
Figur 5.4 Timmer och rester av bryggor synliga vid lågvatten. Foto: C. Nilsson

I bryggkonstruktionerna fanns också galvaniserat järn. Dessa kan vara orsaken till de höga zinkhalterna, som uppmätts på flera platser. Den höga järnhalten kan också härstamma från bryggkonstruktioner och inte enbart vara av naturlig art. Zinkhalterna är trots detta högst vid askhögen och vid pumpbryggan. Den organiska halten kan ha viss betydelse för detta.

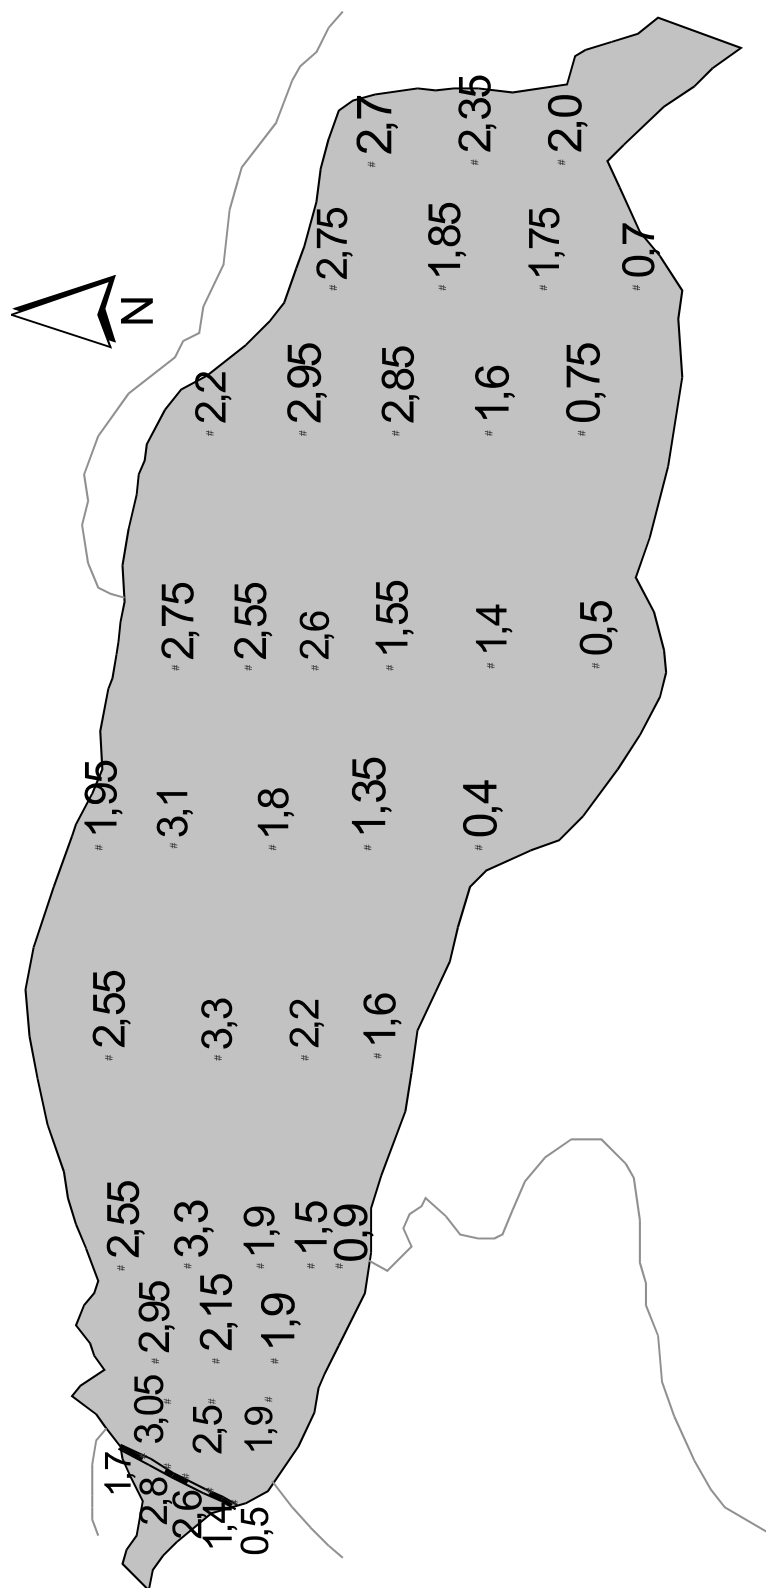
Dammdjup

Figuren visar djupet som lodningarna gav i meter.
